Rapport de caractérisation

État de la voirie forestière sur le territoire public d'OBAKIR

Réalisé par
l'Organisme de bassins versants de
Kamouraska, L'Islet et Rivière-du-Loup

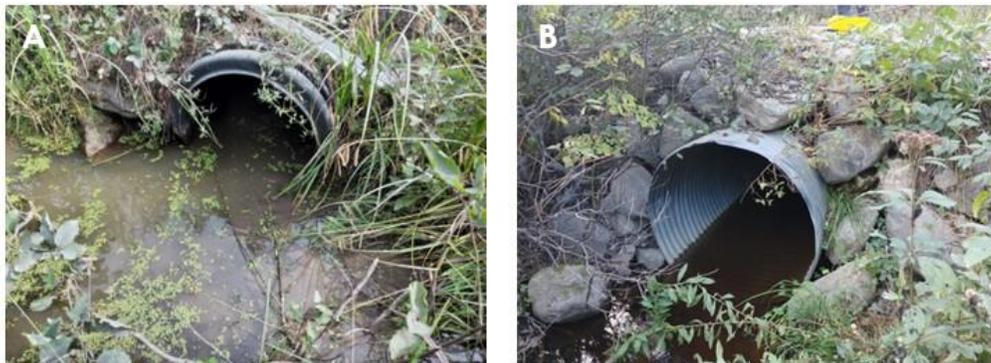
Dans le cas d'un ponceau, l'extrémité du conduit doit également dépasser la base du remblai après sa stabilisation d'au plus 300 mm (RADF, art. 100). La longueur du tuyau à la base du remblai s'est révélée inférieure à la norme pour les 6 arches (100 %) et 147 ponceaux (88 %). Il est possible que ces traverses aient été installées en respectant les normes d'implantation. Toutefois, un entretien déficient ne tenant pas compte de la traverse peut avoir contribué au déversement de matériel sur le remblai. Selon l'article 104 du RADF, le conduit d'un ponceau doit être enfoui sous le lit du cours d'eau à une profondeur équivalant à 10 % de la hauteur du conduit sans excéder 500 mm. Ce critère n'a pas été observé pour 44 ponceaux (26 %), principalement sur des infrastructures montrant des signes de dégradation. L'enfouissement du ponceau favorise son maintien dans le temps en plus de favoriser la circulation du poisson.

Figure 5. Problématiques d'implantation observées. A) Non-conformité de l'extrémité du conduit du ponceau (RADF, art. 100). B) Non-conformité au niveau de la stabilisation et de la pente (RADF, art. 73).

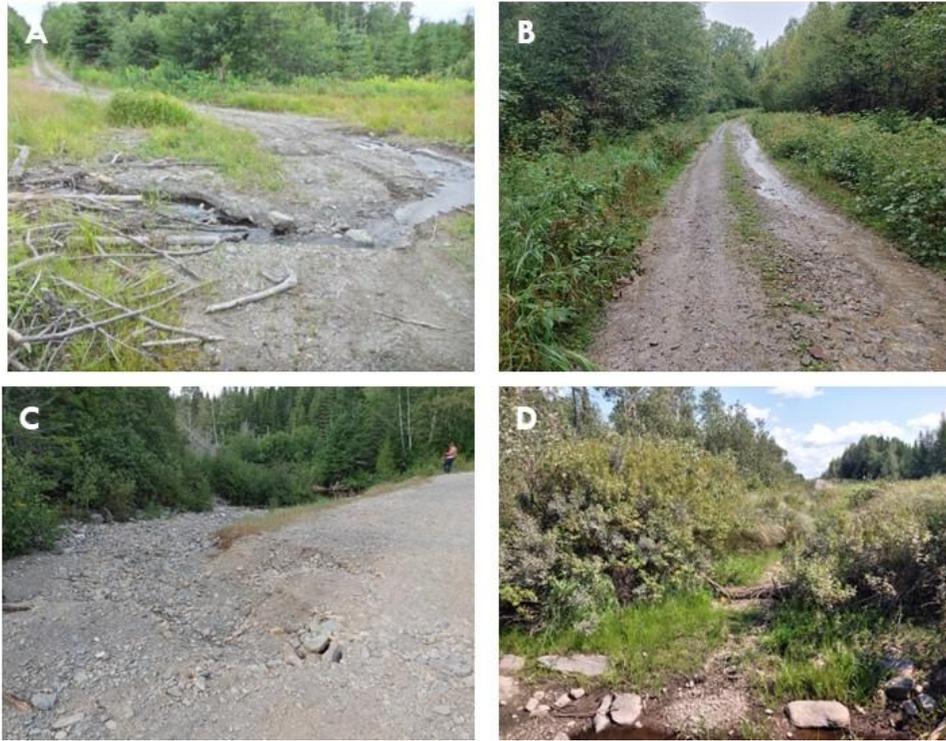
Une autre source considérable de sédiments est la connectivité des fossés de drainage en bordure des chemins (figure 7). Afin de limiter l'écoulement des eaux de ruissellement de la surface du chemin et le transfert de sédiments vers les milieux hydriques, l'article 75 du RADF prescrit que l'écoulement doit être évacué vers des zones de végétation situées à plus de 20 mètres d'un cours d'eau. Sur les 54 segments de chemin présentant des fossés, 51 (94 %) sont connectés au cours d'eau. On estime que la connectivité du fossé avec le cours d'eau représente un

Figure 7. Problématiques d'érosion observées. A) Érosion transversale de la surface de roulement. B. Érosion longitudinale de la surface de roulement. C. Érosion du remblai du chemin. D. Connectivité du fossé de drainage du chemin avec le cours d'eau

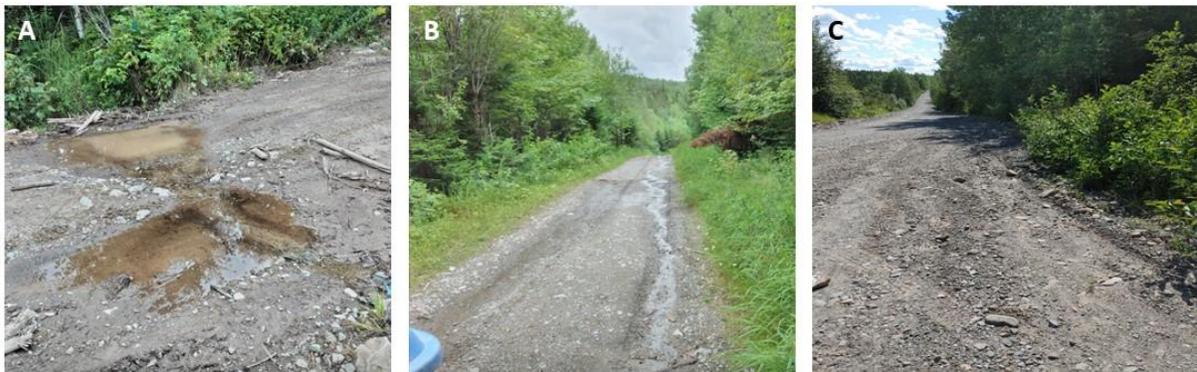
L'absence ou le caractère vétuste des canaux de déviation (10 %) ainsi que la présence d'ornières (10 %) ont été fréquemment observés. Ces derniers traduisent un manque d'entretien de la surface de roulement des chemins diminuant la durabilité du réseau routier. Ils permettent une certaine canalisation de l'écoulement sur la surface de roulement, favorisant l'érosion de celle-ci.

Figure 9. Cas de figure témoignant d'un entretien déficient des chemins forestiers. A) Absence de digue au niveau de la traversée. B) Présence d'ornières sur la surface de roulement. C) Digue au mauvais endroit en bordure de la route

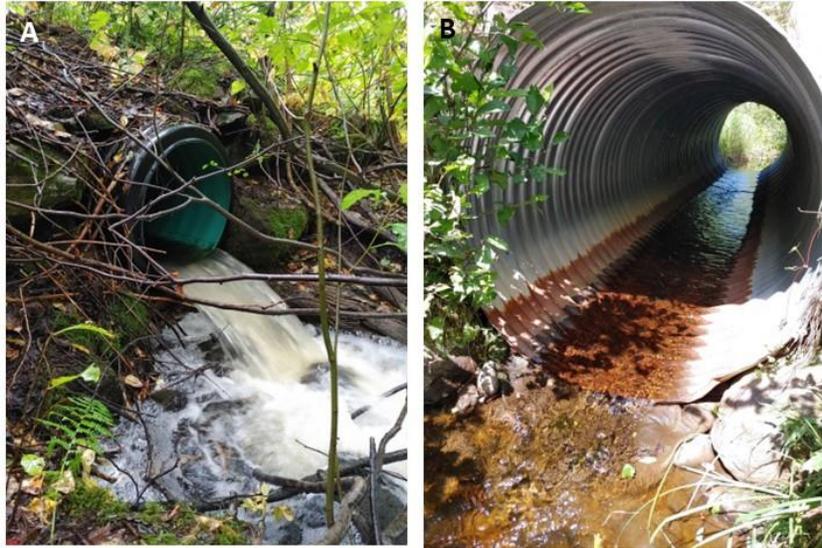
L'installation des traverses, notamment des ponceaux, peut entraîner des modifications sur la géométrie du chenal du cours d'eau et sur son profil de vitesse. Sur l'ensemble des traverses caractérisées, 112 (54 %) semblent avoir causé une modification au cours d'eau où 98 % de ces traverses sont des ponceaux (figure 10). Ces modifications représentent une entrave à la libre circulation des espèces aquatiques. L'augmentation des vitesses d'écoulement est un paramètre influençant fortement la libre circulation du poisson (Fitch, 1995). Celle-ci a été remarquée sur 15 traverses de cours d'eau (13 %), dont 2 dans l'aire de répartition de l'omble de fontaine. L'installation de ponceaux sous-dimensionnés peut engendrer ce genre de modification (figure 11). Les modifications aux cours d'eau plus fréquemment observées sont la création d'une fosse en aval de la structure (51 %) et la diminution de la profondeur de l'eau dans le conduit (45 %) (figure 11). Pour les traverses où l'on observe la création d'une fosse, 44 % de celles-ci présentaient aussi une chute et/ou une cascade à l'exutoire du ponceau. La profondeur de la fosse à l'aval est un facteur pouvant diminuer la probabilité de passage du poisson (Goerig et coll., 2016). Dans 8 % des cas, la traverse contribue à diminuer la largeur du cours d'eau de 20 % ou plus. La diminution de la largeur du cours d'eau a pour effet de restreindre l'aire d'écoulement et contribue ainsi à l'augmentation des vitesses d'écoulement, particulièrement à l'intérieur des ponceaux.

Figure 11. Cas de figure de modifications au cours d'eau. A) Ponceau sous-dimensionné, augmentation des vitesses d'écoulement. B) Diminution de la profondeur d'eau dans le ponceau

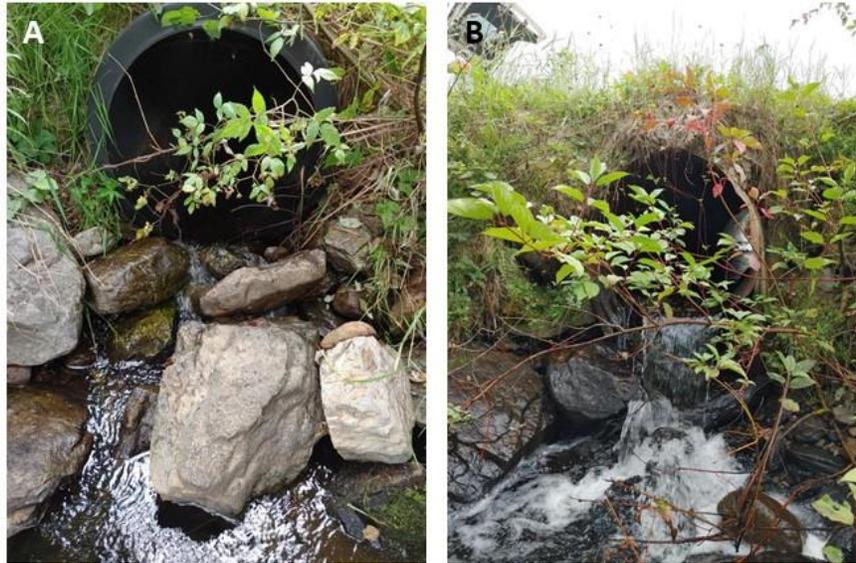
La présence d'une chute à l'extrémité aval d'un ponceau constitue un obstacle réduisant la possibilité de passage par le poisson (Burford *et coll.*, 2009). Sur le terrain, la présence de chutes et/ou de cascades (figure 12) a été identifiée sur 49 traverses (1 arche et 48 ponceaux). La majorité de ces traverses sont situées sur des cours d'eau permanents en tête de bassin versant, soit 78 % (tableau 7). Seuls 4 sont situés dans l'aire de répartition de l'omble de fontaine, représentant 18 % des traverses rencontrant ce critère. La quasi-totalité des chutes/cascades se retrouve dans les bassins versants des rivières Ouelle (39 %) et du Loup (59 %).

Figure 12. Cas de figure d'une cascade (A) et d'une chute (B) à l'exutoire aval de ponceaux

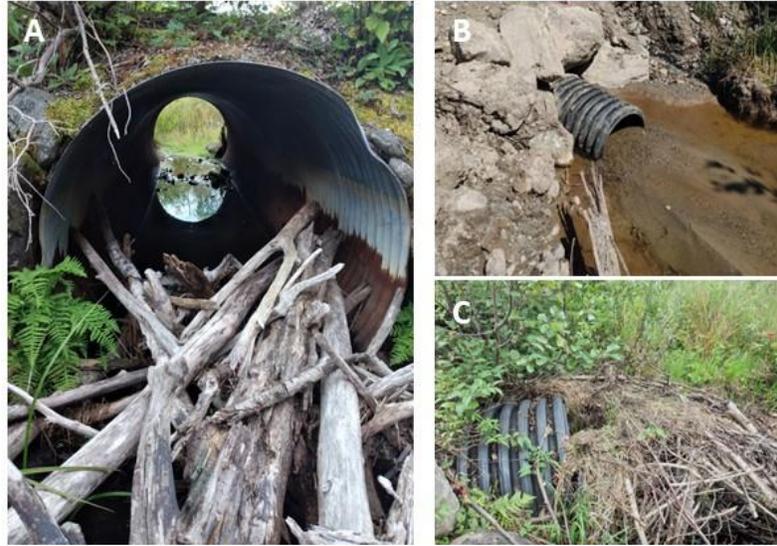
Des traces témoignant de la présence de castors ont été observées à proximité de 41 traverses de cours d'eau (20 %). La présence des castors a été notée principalement en périphérie de ponceaux (figure 13). Pour 21 traverses (49 %), seuls des signes de fréquentation du castor ont été observés sans qu'un barrage ne soit visible à partir de la traverse. Pour les 20 traverses restantes, 9 présentaient un barrage en amont (21 %), 7 un barrage en aval (17 %) et 4 un barrage obstruant directement la traverse (10 %). La fréquentation de l'habitat par le castor ne signifie pas nécessairement qu'il contribue à l'obstruction des traverses de cours d'eau.

Figure 13. Cas de figure d'obstruction de l'aire d'écoulement de ponceaux. A) Débris végétaux. B) Sédiments. C) Barrage de castor obstruant l'embouchure

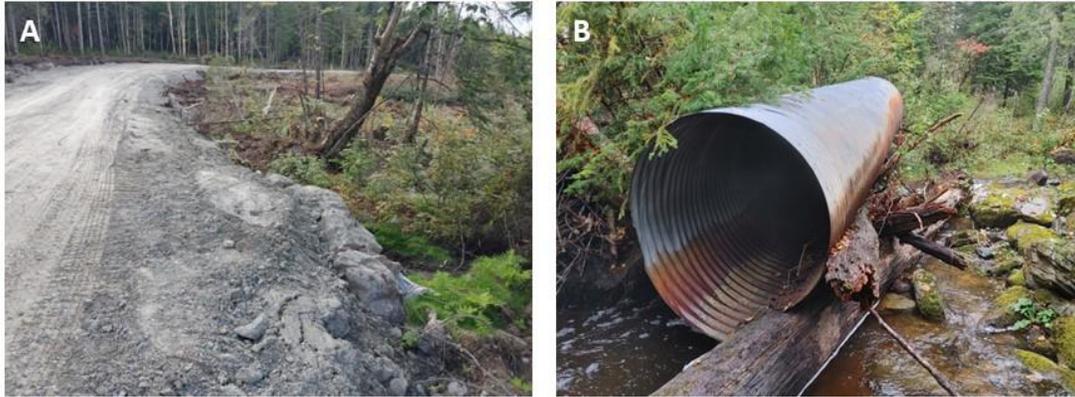
Le type de matériel constituant les traverses est un paramètre contrôlant la durée de vie des traverses. Les traverses en TTOG et en plastique (polyéthylène haute densité ou PEHD), sont celles qui auraient la plus longue durée de vie. Paradis-Lacombe (2018) a montré que les traverses de cours d'eau en plastique auraient une durée de vie largement supérieure à 17 ans. On remarque surtout une détérioration prématurée causée par une mise en place inadéquate (figure 15) (Paradis-Lacombe, 2018). En général, on estime que la dégradation des ponceaux est souvent la conséquence d'une mauvaise installation (Douglas, 2016) et l'absence d'un entretien régulier (Jutras et coll., 2022). D'ailleurs, l'absence d'ouvrages de drainage sur les chemins semble contribuer à la dégradation de nombreuses traverses. Les traverses en TTOG auraient une durée de vie de 25 à 30 ans. L'épaisseur de la tôle serait un facteur déterminant (Paradis-Lacombe, 2018). En absence de suivi et d'entretien, la corrosion du matériel contribue aux apports de sédiments de la route vers les habitats aquatiques (Ferland, 2022). Les traverses en bois auraient une durée de vie inférieure à 23 ans. La durée de vie du bois dépend notamment du type d'essences utilisées. Sa plus faible durée de vie pourrait s'expliquer par l'utilisation d'essences avec une faible valeur économique (Paradis-Lacombe, 2018). Toutefois, le bois est un matériel à ne pas négliger puisque l'ajout de composante peut contribuer à augmenter sa durabilité (toile géotextile sur le tablier). Les traverses en bois permettent aussi de maintenir l'intégrité du lit du cours et favoriser le libre passage du poisson (MPO, 2016; Paradis-Lacombe, 2018). Dans un scénario de fermeture des chemins par abandon ou d'entretien déficient, le bois offre la capacité de se décomposer à l'échelle humaine contrairement au métal (figure 15).

Figure 15. Cas de figure d'une mauvaise mise en place des traverses. A) Affaissement du remblai d'un nouveau chemin au-dessus du ponceau. B) Traverse en TTOG dans un état non fonctionnel persistant dans l'environnement

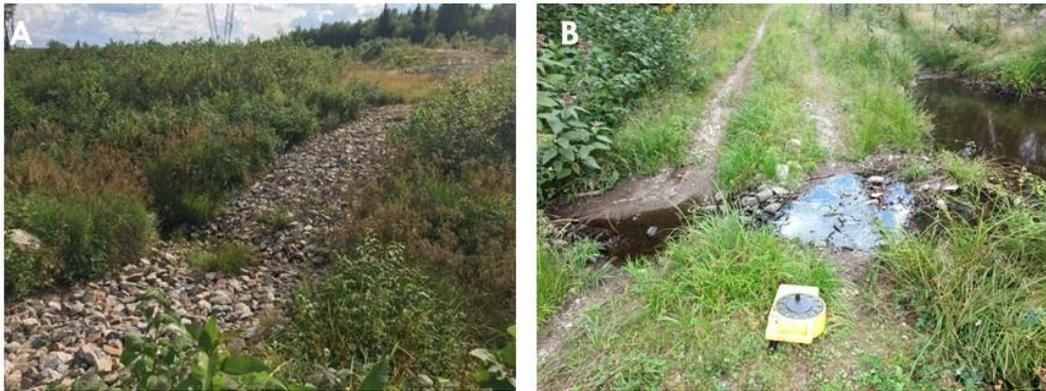
(Jutras et coll., 2022). Des traverses à gué non aménagées ont été observées durant la caractérisation (figure 16). L'aménagement de TAGES doit être accompagné d'ouvrages de drainage compatible (ex. barres d'eau et fossés de déviation), en plus d'être limité aux chemins à faible fréquentation (Jutras et coll., 2022; Ferland, 2022). Leur implantation devrait être orientée vers des cours d'eau avec une faible profondeur (Balke et coll., 2011; cité dans Jutras et coll., 2022). Une circulation trop importante peut nuire à la surface de roulement des TAGE et diminuer leur durée de vie utile. L'absence de suivi peut aussi mener à une certaine défaillance des structures (Ferland, 2022). L'impact des TAGE sur la libre circulation du poisson pourrait être moins important qu'estimé au départ. En effet, une étude en cours semblerait montrer que le passage de véhicules motorisés tout terrain n'entraînerait pas une diminution significative des activités du saumon de l'atlantique (*Salmo salar*) (Grenier, en rédaction; cité dans Jutras et coll., 2022). On ne peut toutefois pas transposer ses résultats sur le comportement de l'omble de fontaine. Sur le plan financier, l'étude de Ferland (2022) suggère que l'aménagement de TAGE serait moins coûteux que l'aménagement de ponceau en TTOG (diamètre de 450 à 1000 mm et de 1200 à 2000 mm) ou le démantèlement. Malgré ces avantages, il n'est toutefois pas possible d'aménager ce type de structure pour le moment. L'article 86 du RADF interdit d'aménager des traverses de cours d'eau en contact avec le lit.

Figure 16 Traverse à gué aménagée (A) et non aménagée (B).
