## FICHE 2

### Phosphore Qualité de l'eau de surface

#### *L'ensemble des bassins versants*

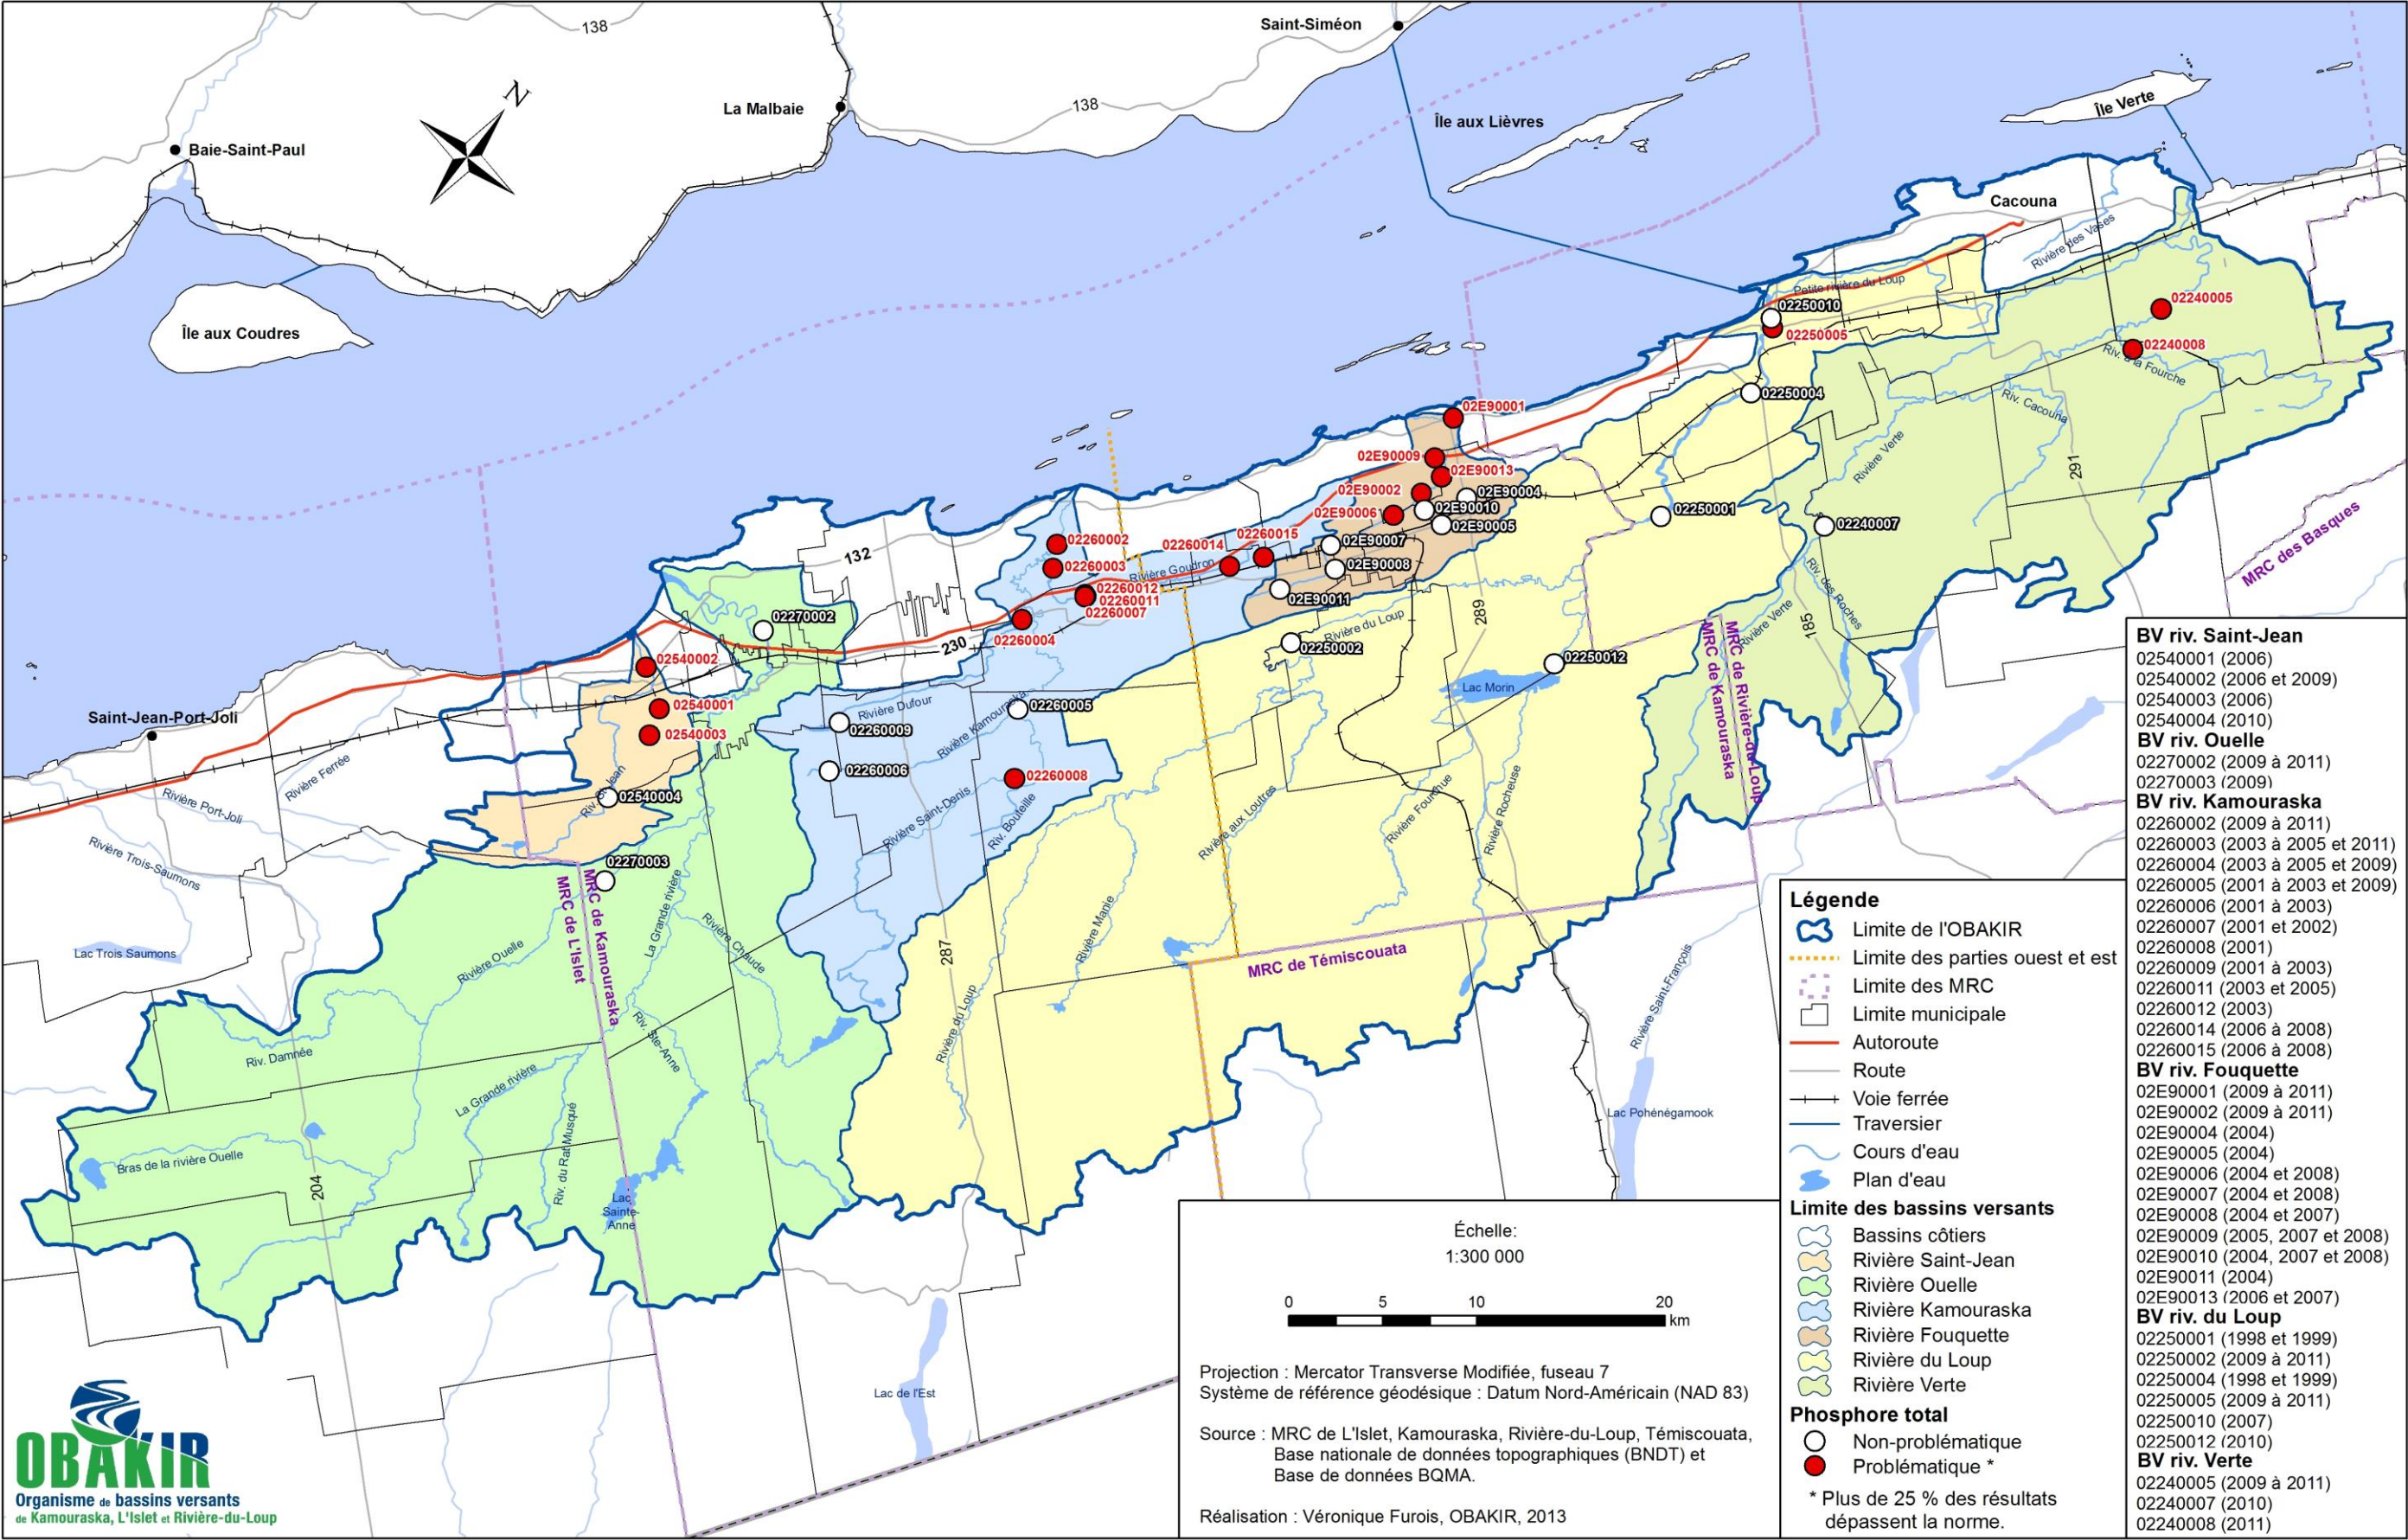
Carte 1 – Phosphore total. Stations d'échantillonnage problématiques et non problématiques.

L'ensemble des principaux bassins versants sont affectés par une grande concentration de phosphore dans leur partie aval (tableau 1 et carte 1-phosphore total). Les dépassements sont toutefois moins importants et moins fréquents pour la rivière Ouelle.
