SUIVI BIOLOGIQUE DES REFUGES THERMIQUES DU BASSIN VERSANT DE LA RIVIÈRE OUELLE

Rapport technique

Avril 2018

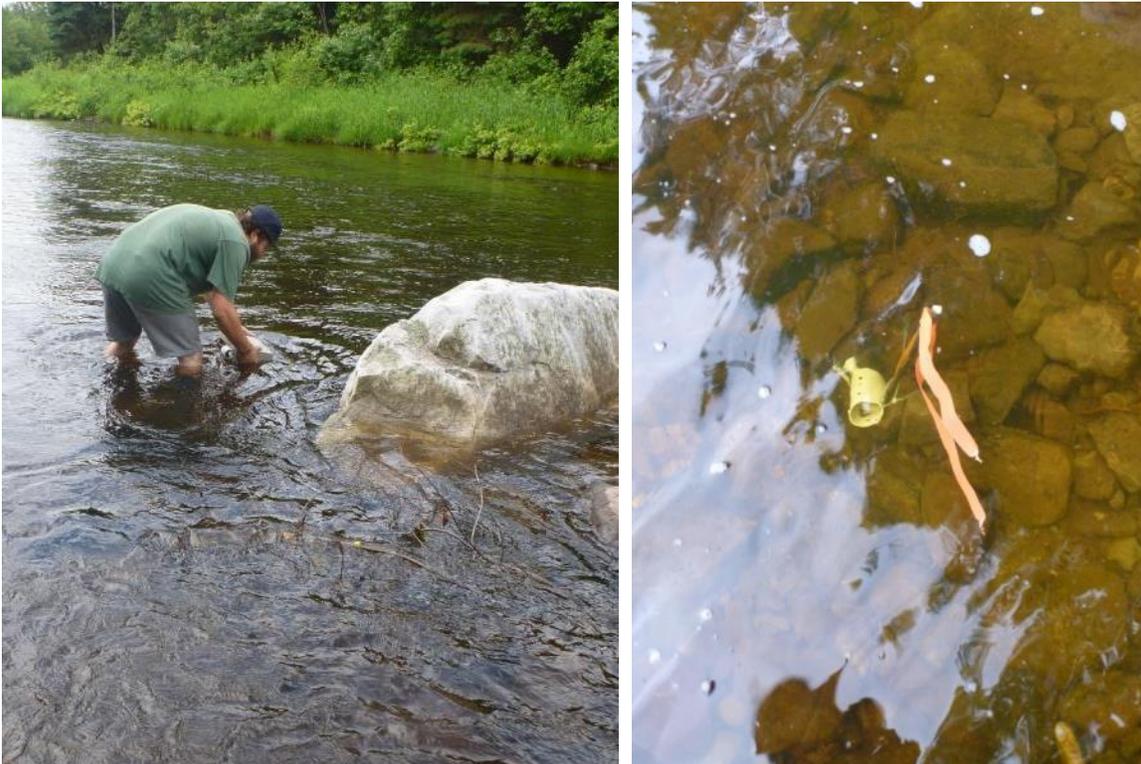
Photo 1. Installation des thermographes.

accessibilité trop difficile. Enfin, sept refuges thermiques ont été sélectionnés (annexe 1) où des thermographes (HOBO Pendant Temperature/Light Data Logger 64K - UA-002-64) ont été installés les 27 et 28 juin 2017 (photo 1). Pour ce faire, le protocole d'installation des thermographes (version préliminaire de 2016) conçu par les chercheurs de l'INRS-ETE (Institut national de la recherche scientifique - Centre Eau Terre Environnement), a été utilisé (annexe 2). À chacun des sites (7), un thermographe était installé dans le refuge thermique sélectionné, un second dans l'affluent (source d'apport en eau plus froide) et enfin, un dernier dans le cours principal de la rivière. La lecture de température se faisait tous les 15 minutes. Les thermographes ont été récupérés lors de la visite pour la caractérisation sommaire des sites, les 9 et 11 octobre 2017.

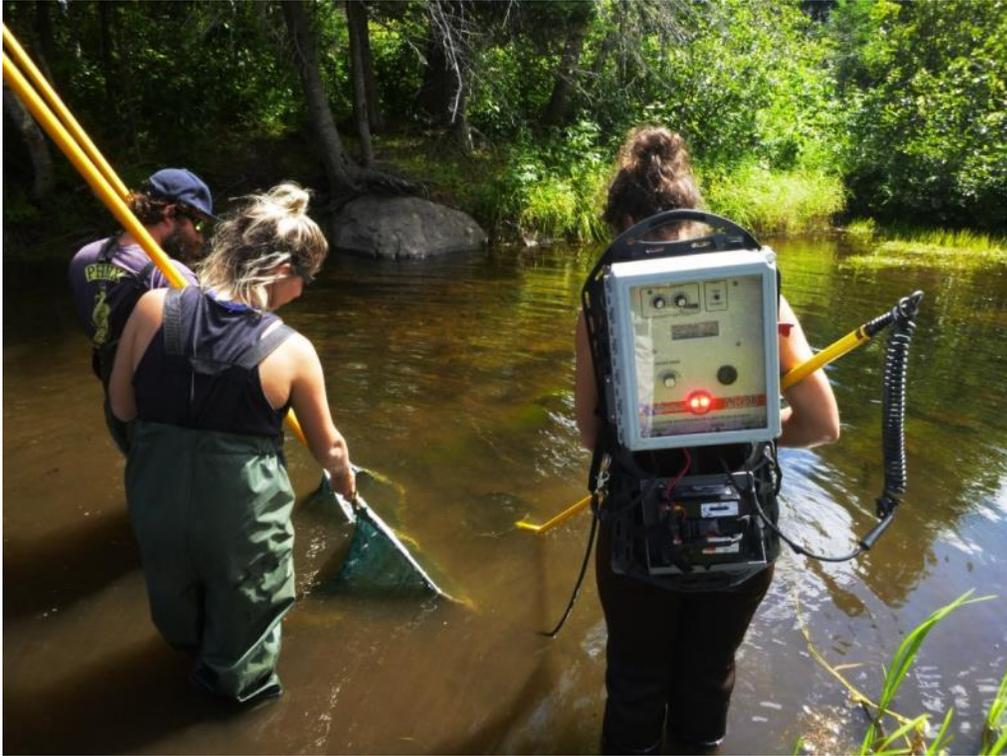
Photo 2. Suivi biologique à l'aide d'un engin de pêche électrique.

Le suivi biologique des refuges thermiques était fait à l'aide d'un engin de pêche électrique (Smith-Root, R-20B) (photo 2). Un premier essai a été fait le 9 août 2017, avec des partenaires expérimentés (biologistes de la FQSA et de l'INRS). Tous les sites choisis furent visités. Les conditions environnementales étaient mauvaises; en effet, il y avait un étiage extrême, le niveau d'eau du bassin versant de la rivière Ouelle était tellement bas que les refuges où les thermographes avaient été installés étaient inutilisables par les tacons (photo 3 et figure 1); soit pas assez d'eau ou pas d'eau du tout. De plus, nous avons appris que les tacons utilisent les refuges thermiques lorsque l'eau de la rivière excède 24 °C. À ces températures, il ne serait pas suggéré de pratiquer la pêche électrique, l'espèce étant déjà soumise à un stress thermique. Il a donc été convenu, avec les recommandations des experts présents de faire le suivi biologique aux environs des refuges ciblés afin de valider la présence ou non de tacon dans le secteur. Pour

ce faire, les endroits propices pour le tacon étaient ciblés (cachettes = grosses roches), un total de 10 coups de pêche étaient faits, espacés de quelques mètres chacun, pour un effort de pêche moyen de 34 secondes par site.

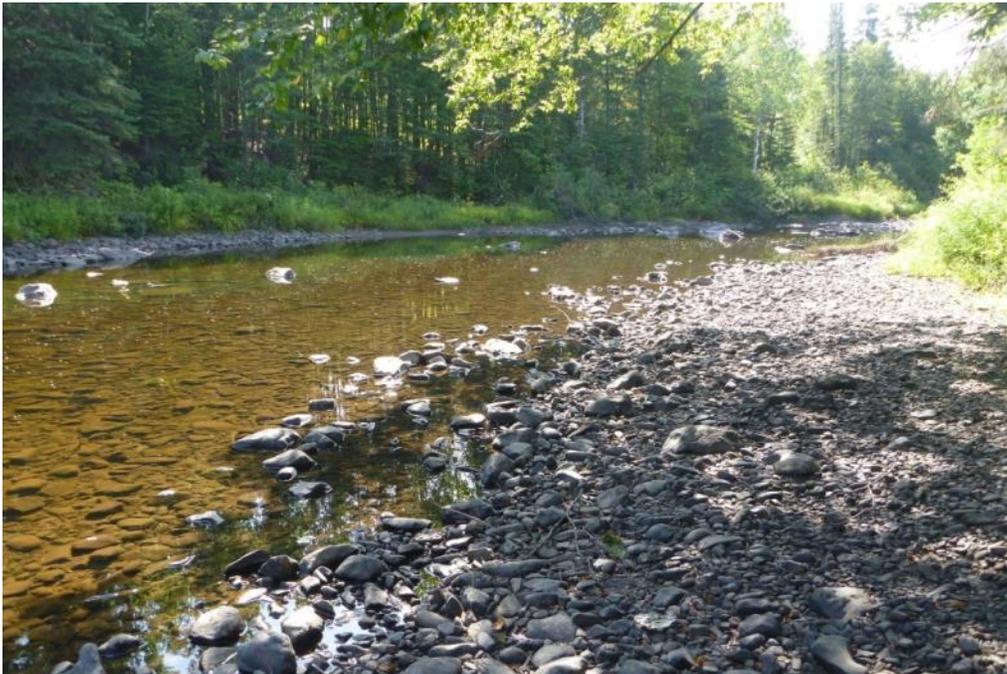
Photo 3. Étiage extrême dans le bassin versant de la rivière Ouelle.

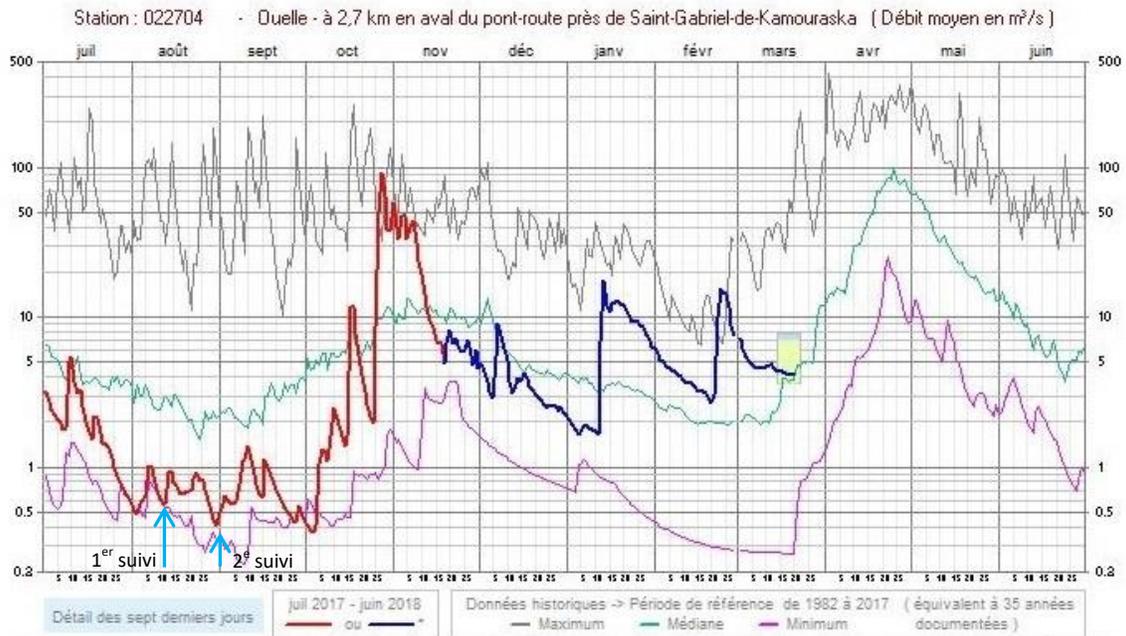
Figure 1. Débit de la rivière Ouelle lors des suivis biologiques du 9 août et des 29 et 30 août 2017.

Les 29 et 30 août 2017, un deuxième suivi biologique a été fait. La situation était la même qu'au début du mois (figure 1). C'est donc un suivi biologique (photo 5) des environs du refuge qui a été fait à l'aide de l'engin de pêche électrique. Trois nouveaux sites ont été choisis pour faire l'objet du suivi biologique. Des thermographes n'ont toutefois pas été installés dans ces derniers.

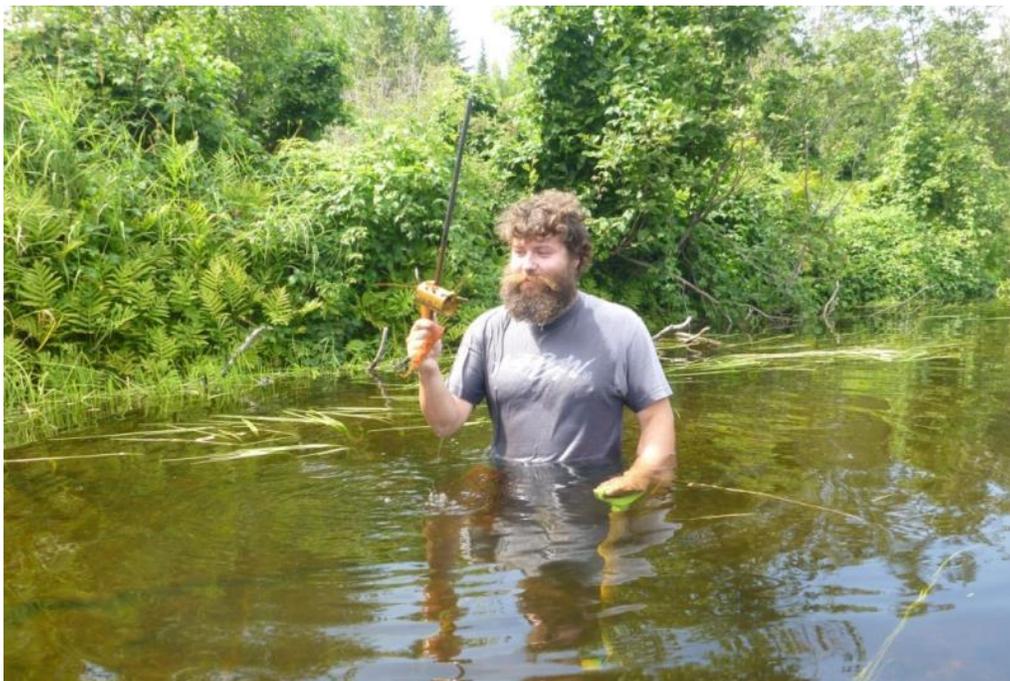
Lors de cette première journée de suivi, l'un des sites commençait à être inondé (RT-05). Il y avait présence d'un début de construction de barrage de castor à quelques mètres en aval. Il a été impossible d'accéder au site pour faire le suivi avec l'engin de pêche électrique. Les trois thermographes de ce site ont été récupérés le 11 août 2017 (photo 4).

Photo 4. Récupération des thermographes au site RT-05, inondé par la construction d'un barrage de castor.

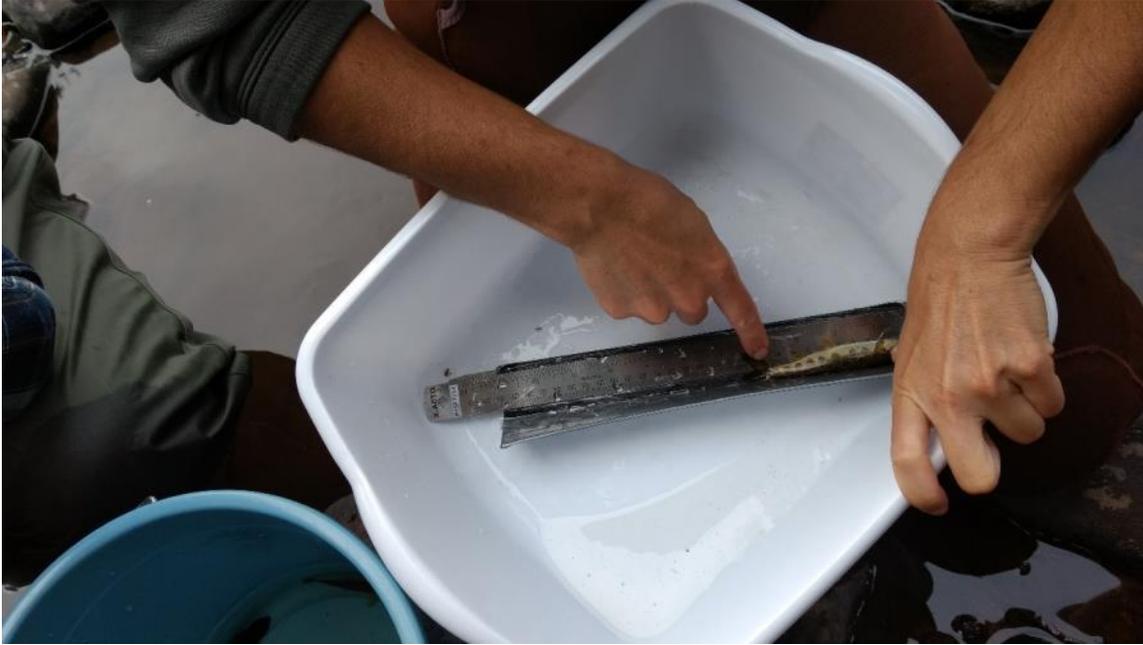
Photo 5. Suivi biologique aux environs des refuges thermiques étudiés.

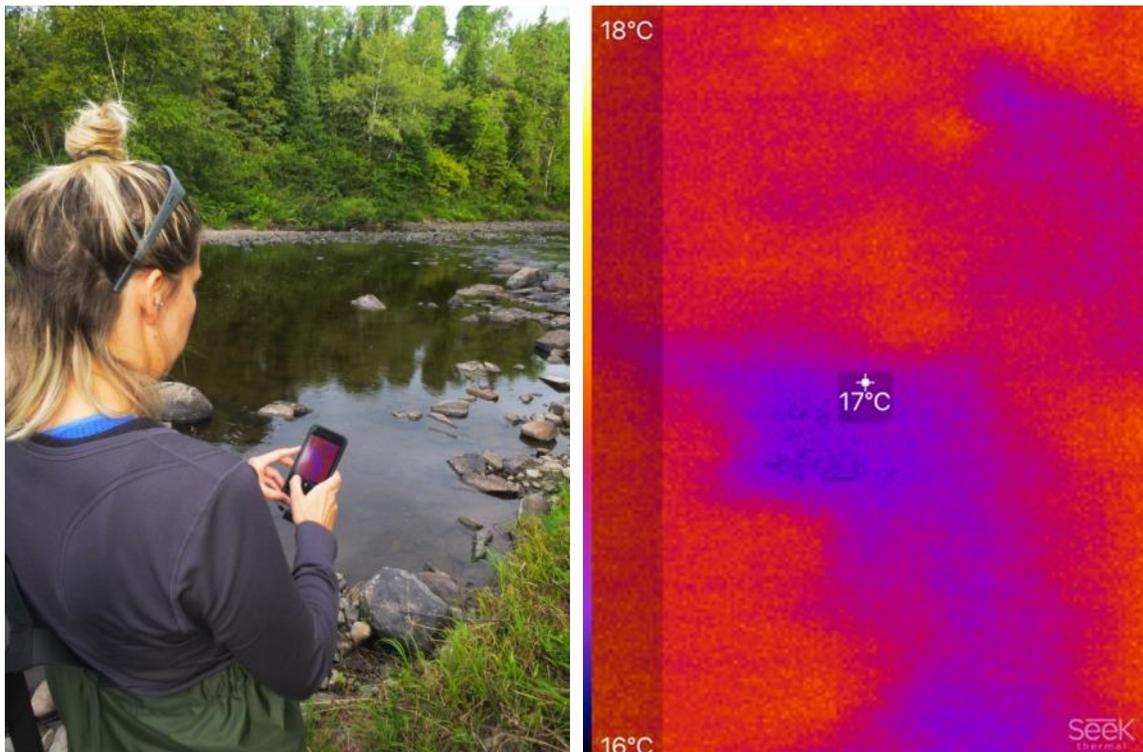
Les graphiques qui suivent présentent les températures enregistrées par les thermographe dans les sites donnés. On peut constater que dans tous les cas où il y a présence d'un affluent, la température de l'eau de ce dernier est plus froide que celle du cours principal de la rivière. Pour ce qui est de la température de l'eau des refuges thermiques, on note rarement une différence de température significative entre ce dernier et le cours principal de la rivière. Le graphique 3 (RT-03) démontre que pour une certaine période, la température de l'eau du refuge était plus fraîche que celle de la rivière. Dans ce cas, l'affluent plus froid a un impact sur la température de l'eau de la rivière. Par contre, pour la majorité des sites, aucune différence entre la température de l'eau du refuge ciblé et celle de la rivière n'a été enregistrée, bien qu'il y ait un apport d'un affluent plus frais. Différentes causes peuvent expliquer ces derniers résultats; une mauvaise localisation du refuge thermique entraînant la mise en place du thermographe au mauvais endroit et l'étiage extrême de la rivière réchauffant même les zones de refuges thermiques habituels. De plus, il est probable que le survol ponctuel avec une caméra infrarouge de la rivière Ouelle effectué en 2013 dans le cadre des travaux de Dugdale et al. 2013 ait identifié des refuges thermiques qui sont très ponctuels et occasionnels en saison estivale. L'emploi d'une caméra infrarouge (ex. Seek thermal; modèle XR) lors de l'installation des thermographe aurait grandement aidé à positionner le thermographe plus précisément (photo 7).

Photo 7. Exemple d'une image infrarouge

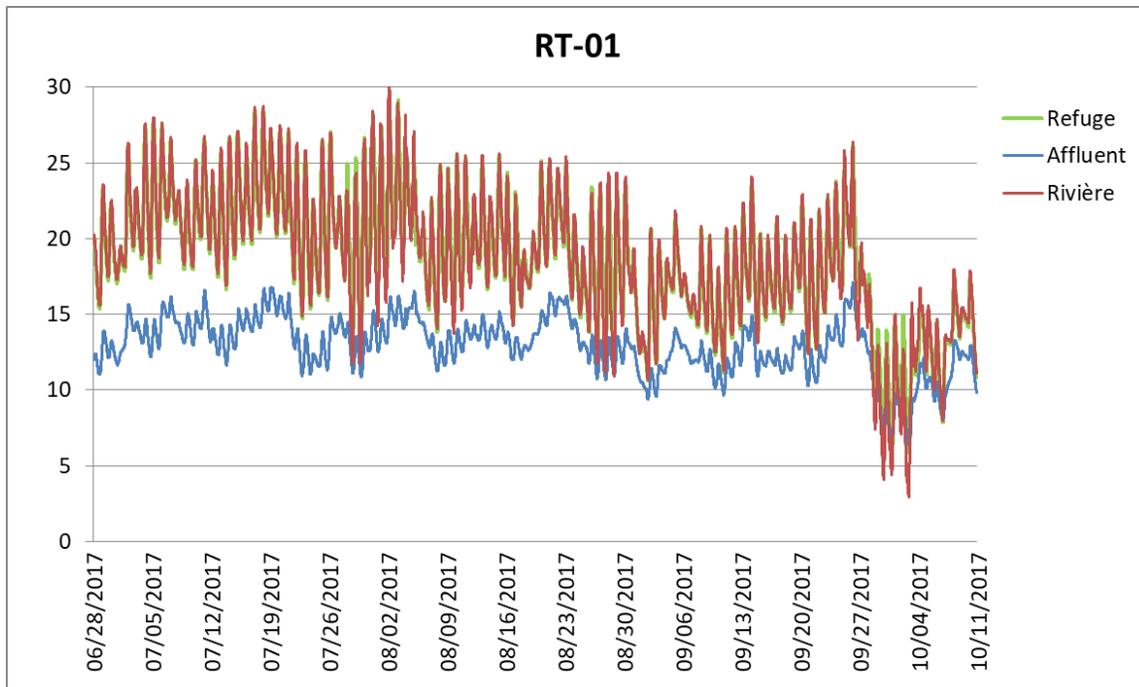
Le refuge thermique (RT-01) est le seul refuge suivi dans le cours principal de la rivière Ouelle. Il se trouve sur la rive droite. Le type de refuge thermique est « panache de tributaire froid ». La figure 2 illustre les températures des 3 thermographes installés à ce site (dans le refuge, dans l'affluent amenant une eau plus froide ainsi que dans le cours principal de la rivière). D'après les données enregistrées à l'été 2017, la température du dit refuge serait la même que celle de la rivière puisque la médiane des écarts des températures enregistrées dans la période la plus chaude, entre le 28 juin et le 6 septembre, est de 0,19 °C (tableau 1). Dans cette même période, la médiane des écarts des températures enregistrées entre celles de la rivière et du tributaire est de 6,40 °C. L'affluent fournit donc un apport en eau froide à la rivière. Le thermographe installé dans le refuge n'a peut-être pas été mis au bon endroit ou ce refuge ne joue plus son rôle lors des étiages estivaux.

Il est à noter que le 2 août 2017, la température de l'eau de la rivière Ouelle est montée à 30 °C, celle du refuge était à 28 °C. La température critique pour la survie des saumons juvéniles est de 27,8 °C, ce qui correspond à la température que le poisson peut tolérer pendant environ sept jours (MPO, 2012). La température létale ultime varie entre 30 et 33 °C; le poisson ne peut la tolérer que pour de courtes périodes d'environ 10 minutes. La taille est un facteur qui influence la tolérance à la température, si bien que les saumons adultes sont plus sensibles aux eaux plus chaudes. La température pour la survie d'un adulte est près de 25 °C (MPO, 2012). La température de l'eau de la rivière Ouelle et ses affluents atteint donc des seuils critiques pour le saumon atlantique juvénile et adulte.

Figure 2. Température de l'eau enregistrée à l'été 2017, au site RT-01.

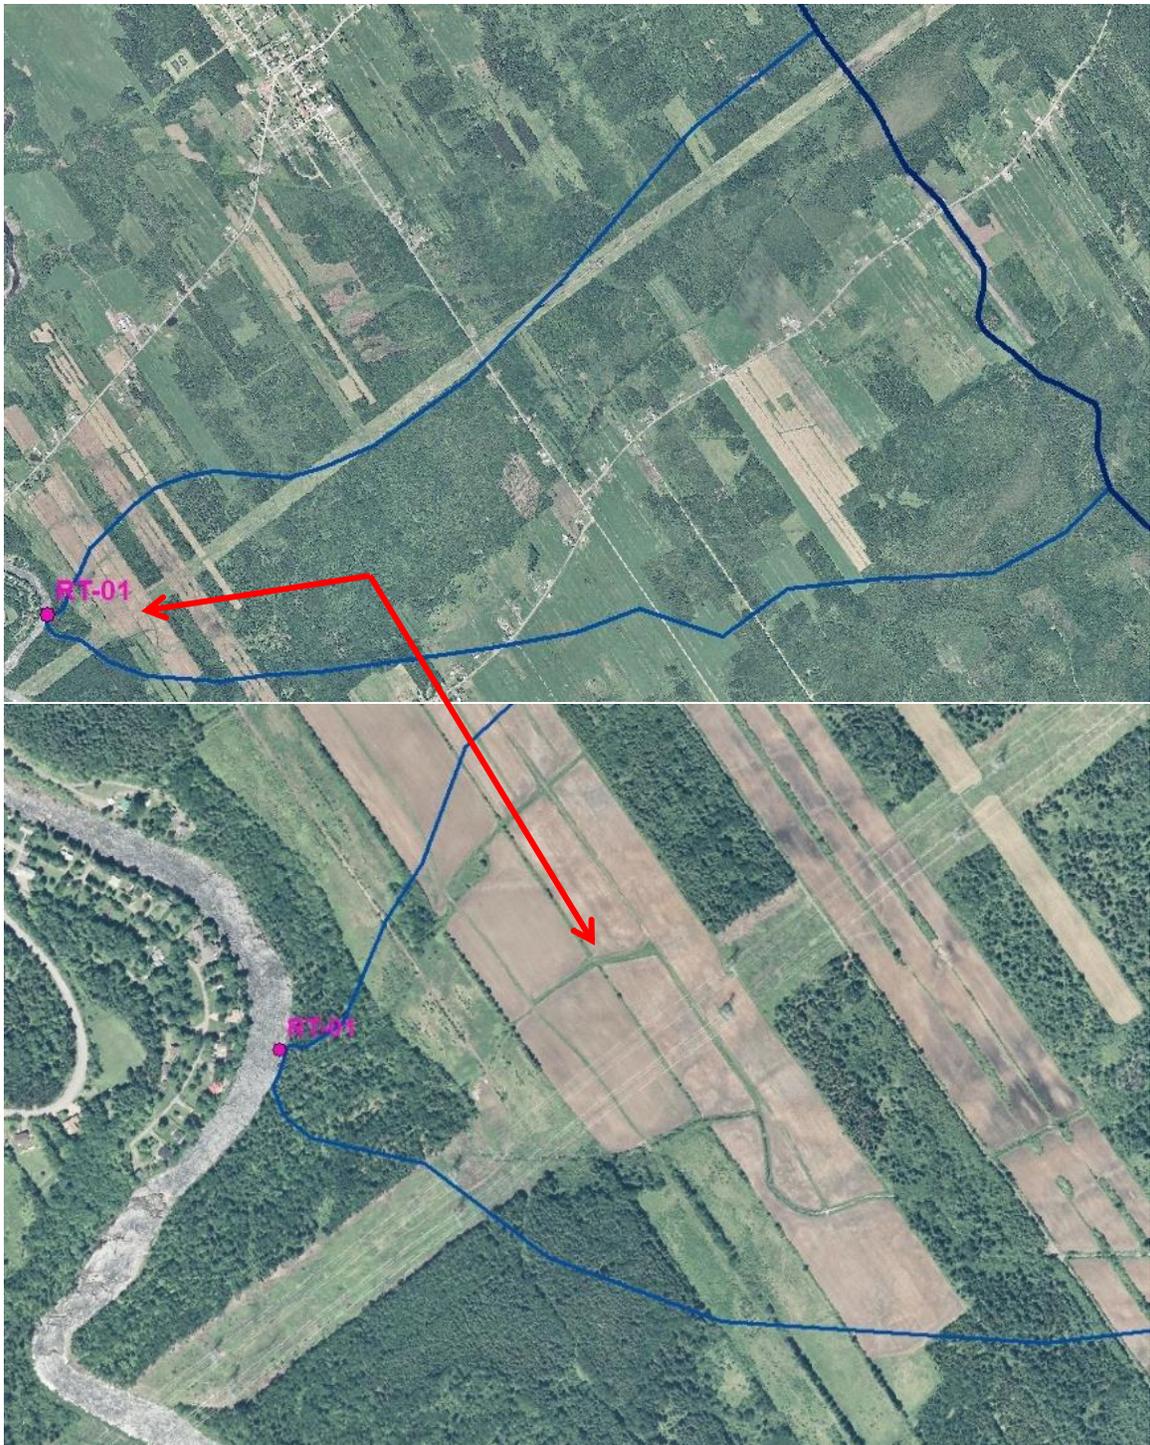
Dans le secteur de ce refuge, la rive gauche est occupée par des résidences, mais il est peu probable qu'elles aient un impact sur le refuge thermique qui se trouve sur la rive droite. Malgré une bande riveraine naturelle d'une largeur d'environ 100 mètres, ce refuge thermique a une pression anthropique des activités qui se trouvent au-delà de cette bande. Comme nous pouvons le constater sur les figures qui suivent, l'affluent qui est responsable d'un apport en eau plus fraîche dans le refuge traverse des terres agricoles. On constate qu'il est dépourvu de végétation riveraine lors de son passage sur les terres agricoles. De plus, on remarque un déboisement linéaire occasionné par le passage de la ligne hydro-électrique (image 1).

Image 1. Photo aérienne du territoire environnant le site RT-01.

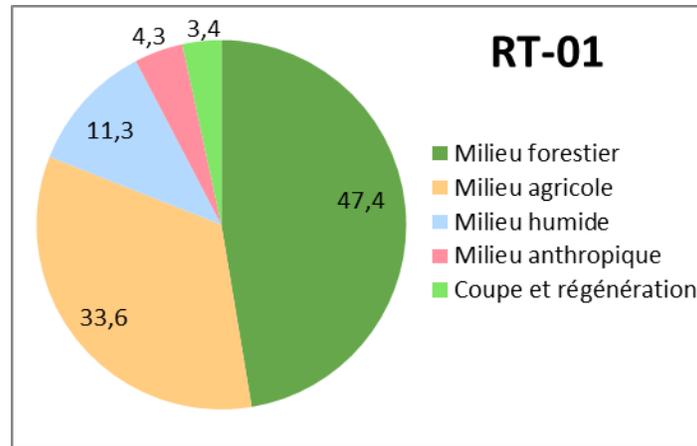
RT-01 est le site suivi le plus en aval dans le bassin versant de la rivière Ouelle. Le micro-bassin versant du RT-01 a une superficie de 7,7 km². La présence d'activité anthropique pouvant avoir un impact sur la qualité de l'eau est réelle; le milieu agricole occupe 33,6 % de la superficie de ce micro-bassin versant (figure 3).

Figure 3. Utilisation du sol du micro-bassin versant du RT-01.

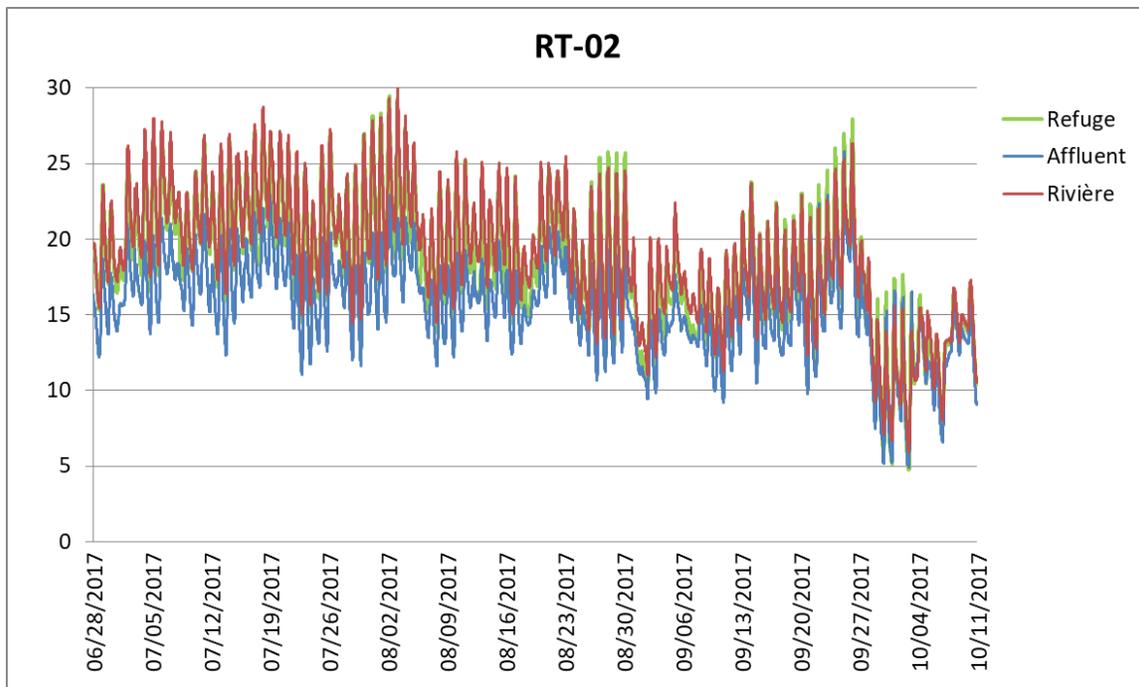
Le refuge thermique RT-02 est celui situé le plus en aval dans la Grande Rivière, sur la rive droite. Le type de refuge thermique est « panache de tributaire froid ». La figure 4 illustre les températures des 3 thermographes installés à ce site (dans le refuge, dans l'affluent amenant une eau plus froide ainsi que dans le cours principal de la rivière). Le tableau 2 démontre que selon les données enregistrées à l'été 2017, entre le 28 juin et le 6 septembre, il y aurait un

écart de moins de 1 °C entre les températures de l'eau du refuge et de celles de la rivière. On ne peut donc pas qualifier ce site de refuge, puisque théoriquement, pour être désigné refuge thermique, il doit y avoir une différence d'au moins 1 °C. Dans cette même période, la médiane des écarts des températures enregistrées entre celles de la rivière et de l'affluent est de 3,90 °C. L'affluent fournit donc un apport en eau froide à la rivière. Le thermographe installé dans le refuge n'a peut-être pas été mis au bon endroit ou ce refuge ne joue plus son rôle lors des étiages estivaux.

Figure 4. Température de l'eau enregistrée au site RT-02.

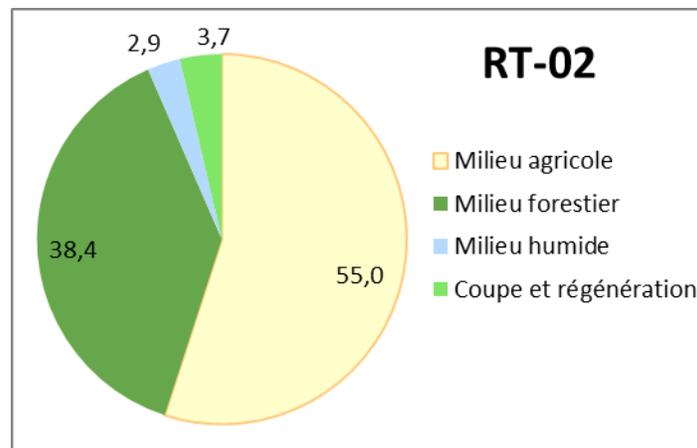
Figure 5. Utilisation du sol du micro-bassin versant du RT-02.

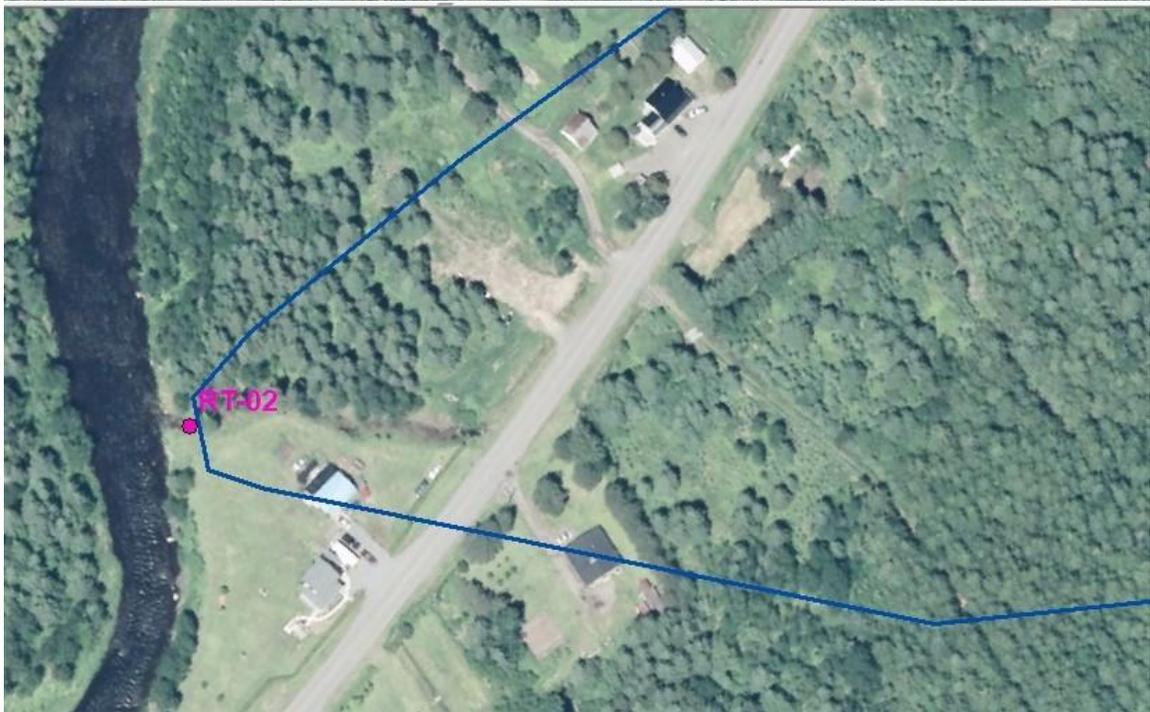
Image 2. Photo aérienne du territoire environnant le site RT-02.

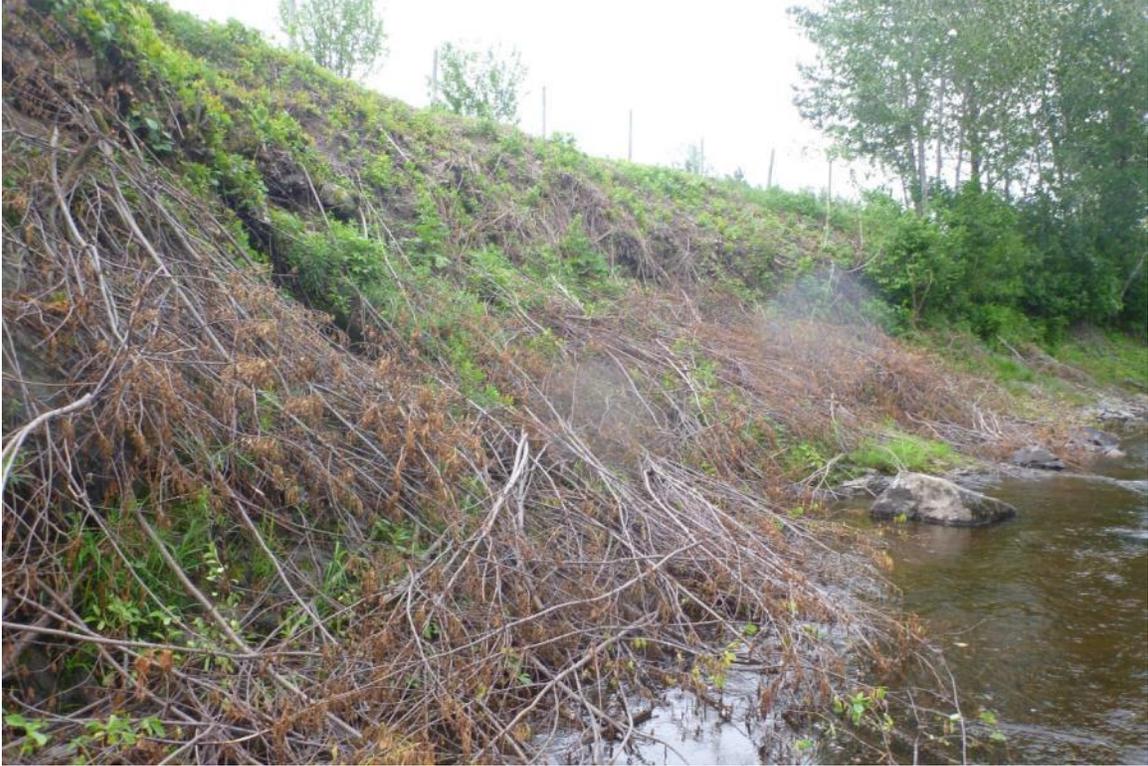
Photo 10. Coupe de la végétation ligneuse dans la berge et en haut du talus.

Dans le secteur de ce refuge, la rive gauche est occupée par la forêt. Le refuge thermique se trouve sur la rive droite et on constate à l'image 2 que la partie forestière de ce micro-bassin versant est plus en amont, laissant ensuite place à plusieurs terres agricoles. Bien que ça ne représente pas un pourcentage d'utilisation du territoire, il y a une petite portion occupée par le milieu résidentiel et infrastructure (route). À l'été 2017, la végétation ligneuse riveraine avait été coupée vis-à-vis le terrain résidentiel (photo 10) de plus dans l'affluent amenant un apport en eau fraîche, il y a eu la construction d'un pont « artisanal » qui a sûrement occasionné de la sédimentation lors de sa construction (photo 11).

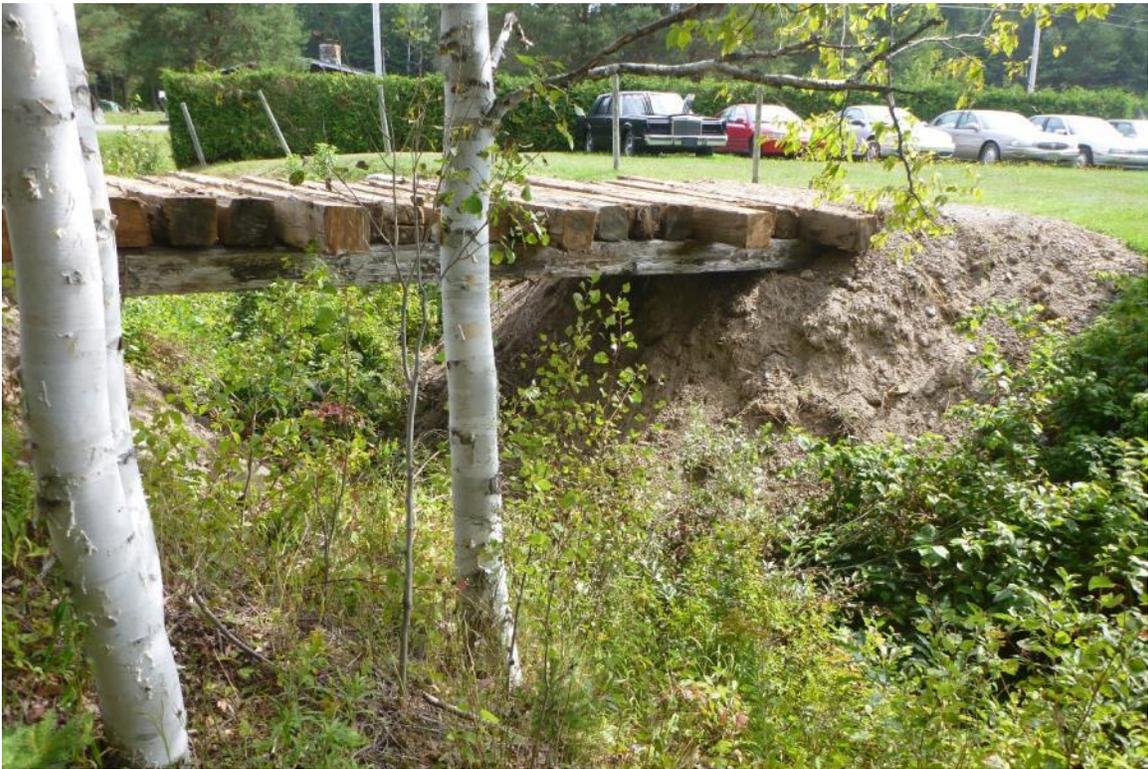
Photo 11. Construction d'un pont artisanal dans l'affluent du refuge thermique.

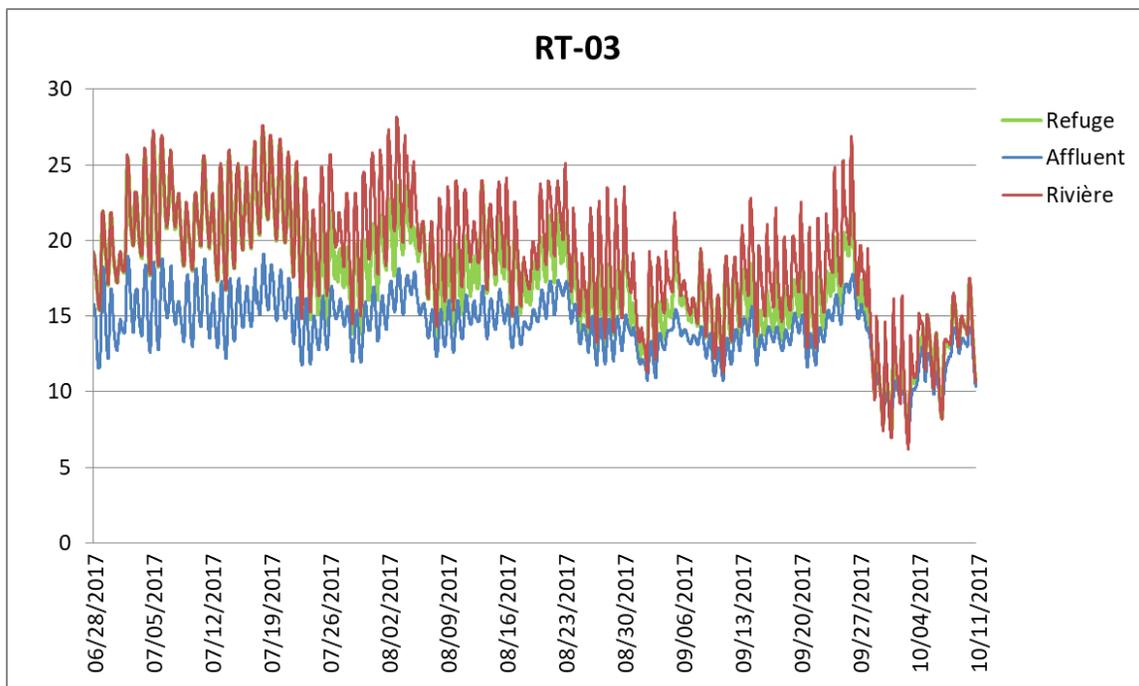
Figure 6. Température de l'eau enregistrée au site RT-03.

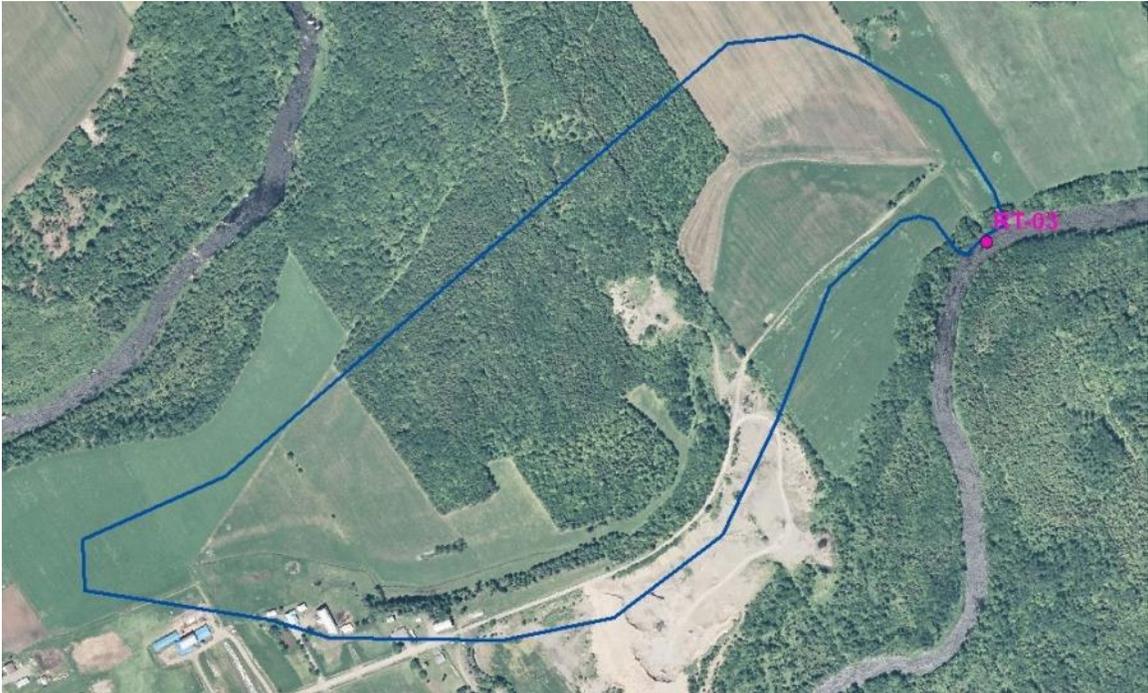
Ce refuge thermique se trouve sur la rive gauche de la rivière. La berge est composée de végétation ligneuse naturelle sur plus de 25 mètres de large. Au-delà, on retrouve des champs agricoles (image 3). Une partie de l'eau venant des drains agricoles semble aboutir dans cet affluent avant d'atteindre la Grande Rivière. La carrière en exploitation est en partie dans ce micro-bassin versant; elle se trouve à plus de 100 mètres de la rivière.

Image 3. Photo aérienne du territoire environnant le site RT-03.

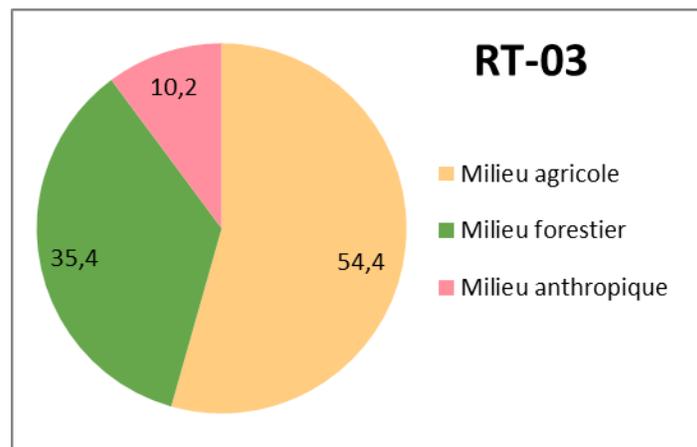
Figure 7. Utilisation du sol du micro-bassin versant du RT-03.

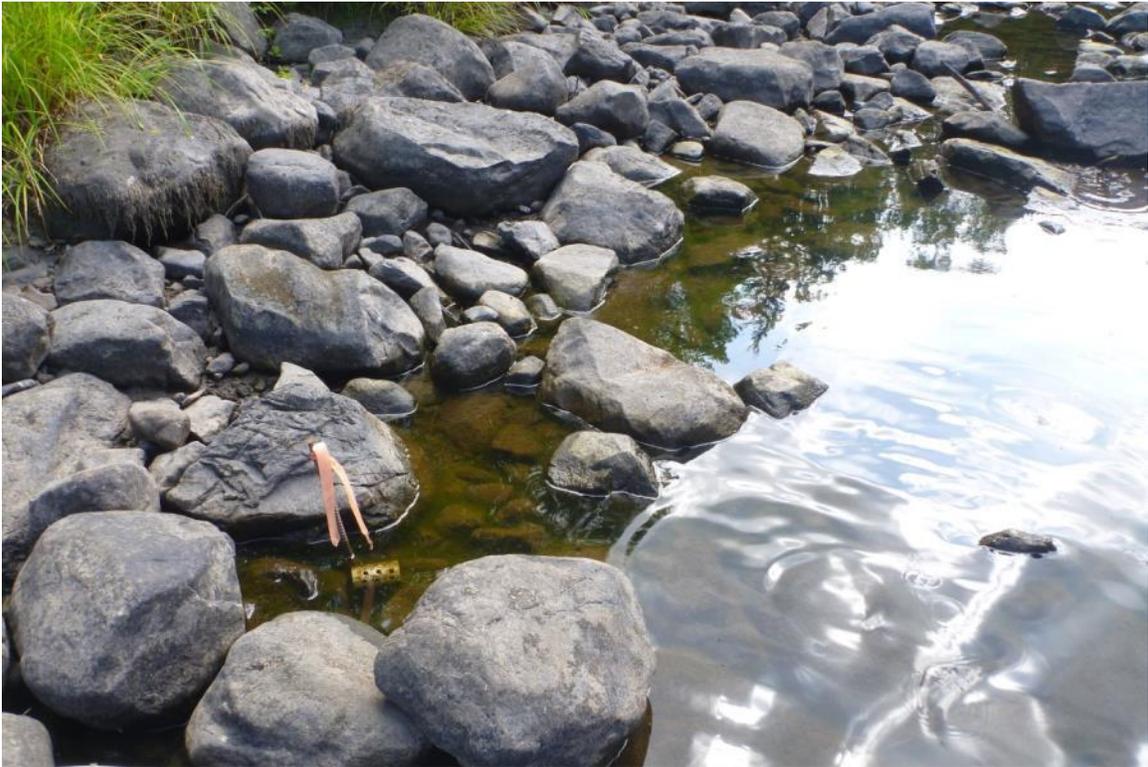
Photo 13. RT-04

Le refuge thermique RT-04 est situé dans la Grande Rivière, sur la rive droite. Au départ, on cherchait pour un refuge thermique de type « suintement latéral » qui n'a pas été repéré. Le thermographe a donc été mis dans une fosse qui contenait beaucoup de poissons. Les thermographes (2) de RT-04 n'ont pu être récupérés. Les autorisations des propriétaires pour accéder au site n'étaient pas unanimes puisqu'il fallait traverser plusieurs lots de boisé privé et la période de la chasse était ouverte. À la fermeture de la chasse au chevreuil, un essai de récupération a été fait en vain. Le niveau de l'eau avait beaucoup augmenté et la glace avait commencé à recourir la rivière (photo 14). Les thermographes n'ont pas été retrouvés. Une seconde tentative sera faite après la crue printanière 2018; s'ils sont retrouvés, les résultats seront mis en addenda.

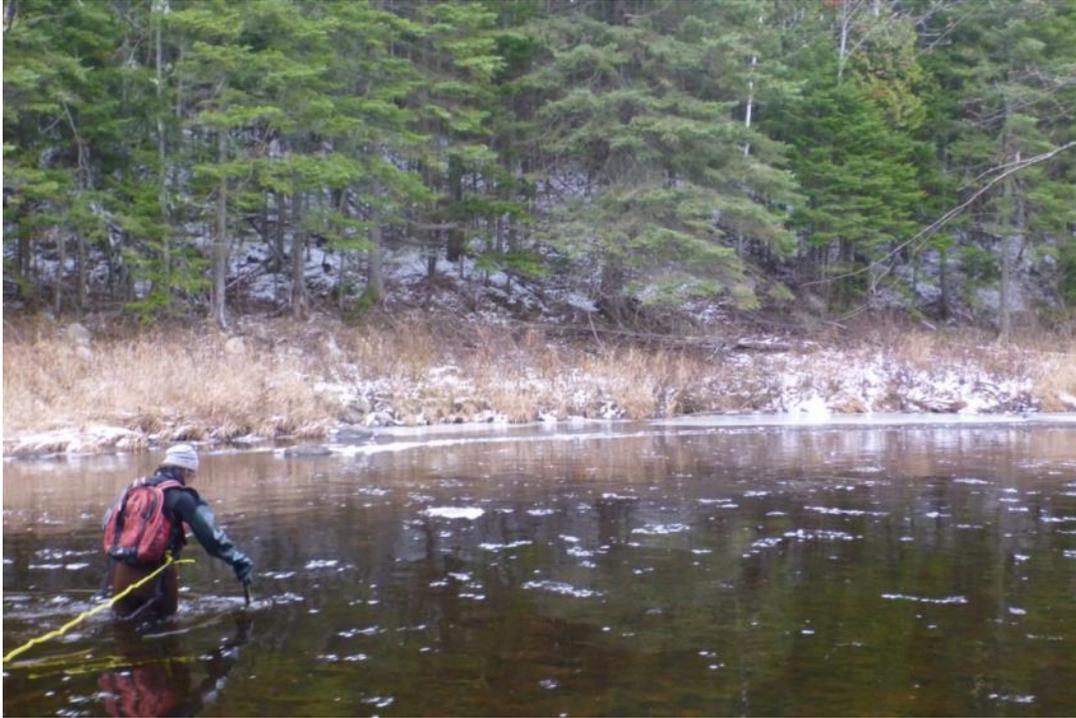
Photo 14. Tentative de récupération des thermographes au site RT-04.

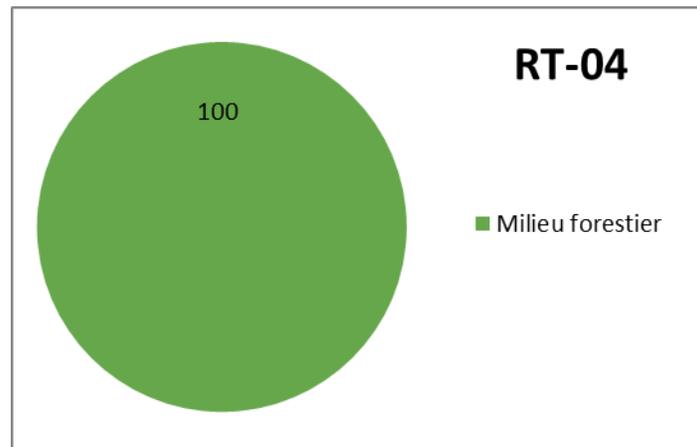
Le micro-bassin versant du RT-04 a une superficie de 0,1 km². Il n'y a pas de présence d'activité anthropique; le milieu forestier occupe le territoire de ce micro-bassin versant à 100 % (figure 8 et image 4).

Figure 8. Utilisation du sol du micro-bassin versant du RT-04.

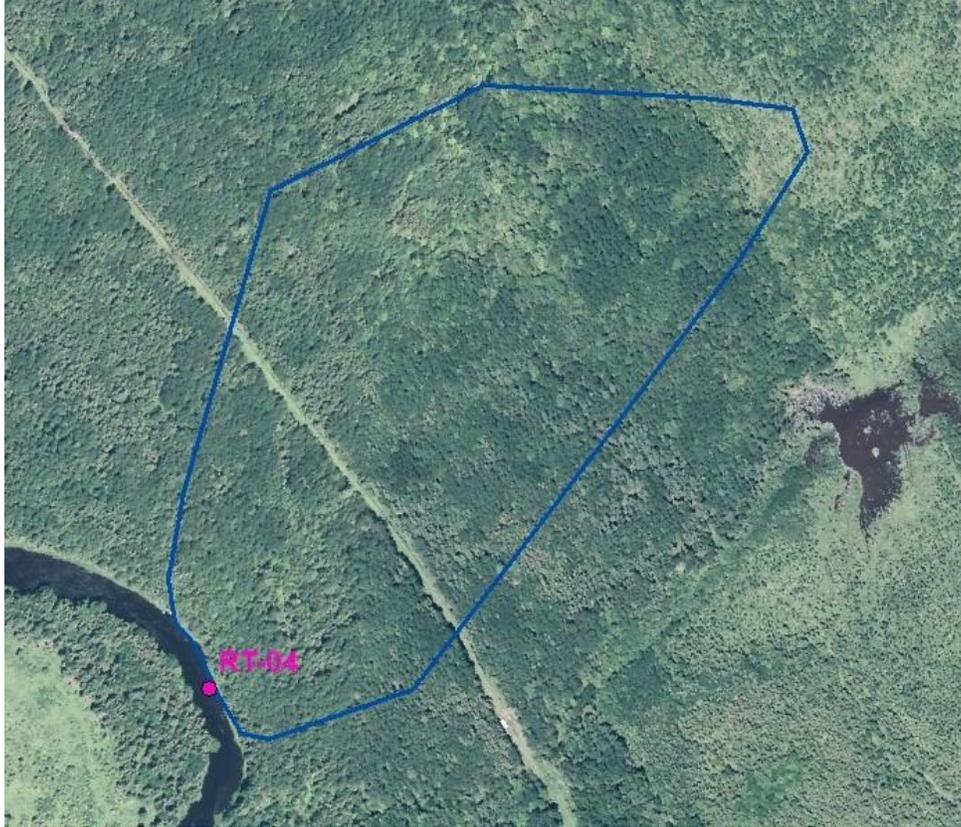
Image 4. Photo aérienne du territoire environnant le site RT-04.

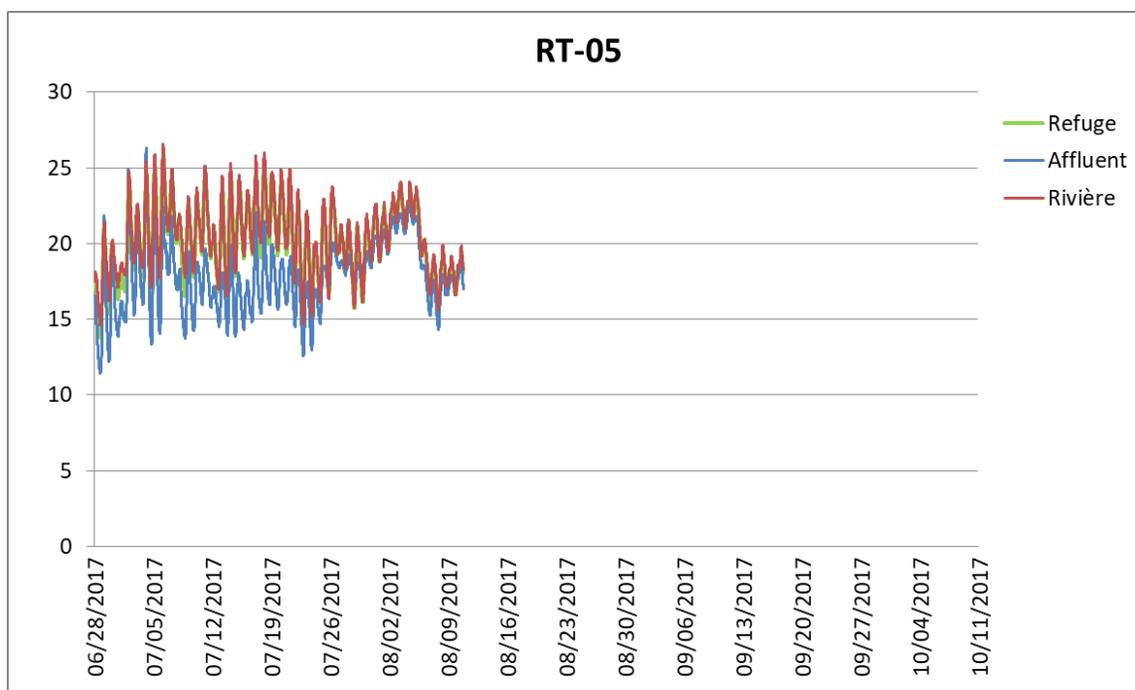
Figure 9. Température de l'eau enregistrée au site RT-05.

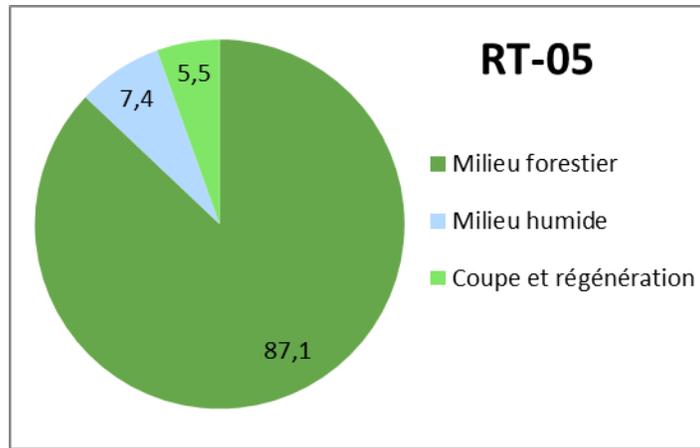
Figure 10. Utilisation du sol du micro-bassin versant du RT-05.

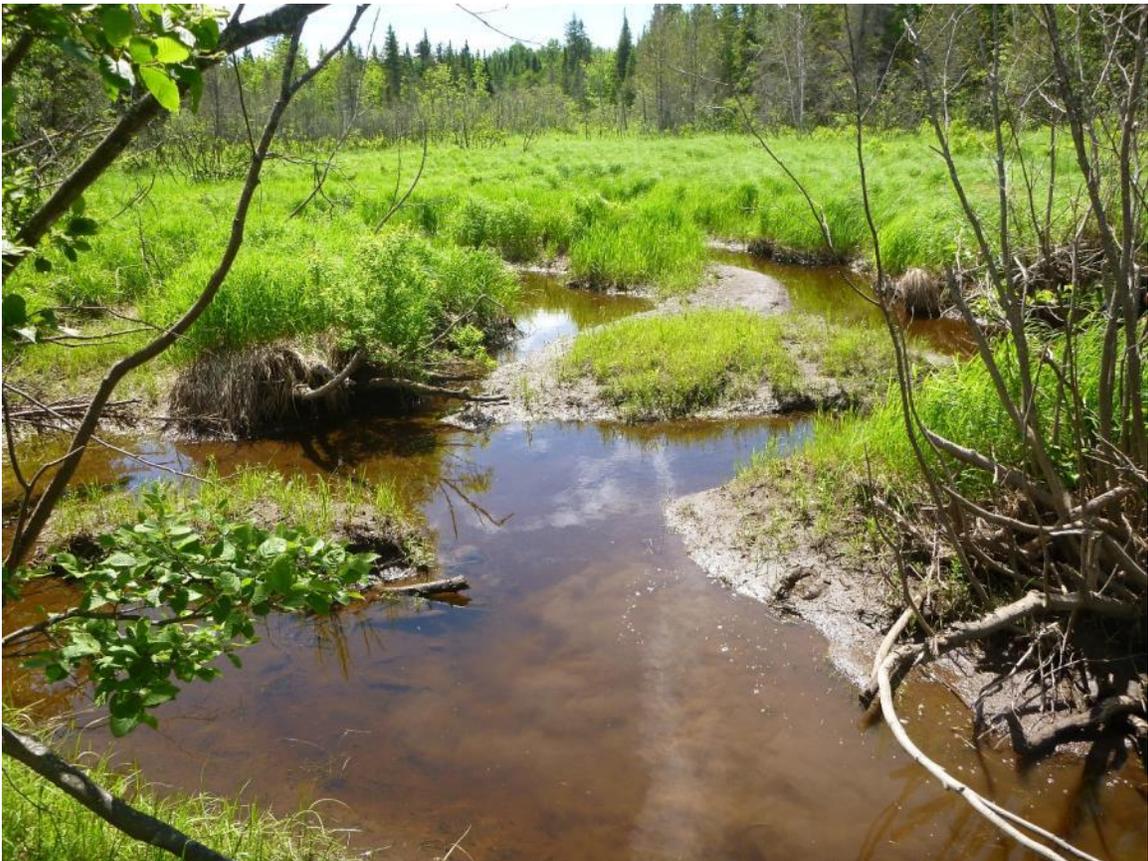
Ce refuge thermique se trouve sur la rive gauche de la rivière. Dans l'affluent, il y avait présence de vestige de barrage de castor et on retrouvait un secteur humide (image 5 et photo 16). Bien qu'il n'y ait pas d'impact sur le refuge étudié; sur la rive droite, un peu en aval du refuge, il y a une érablière et le propriétaire a complètement coupé la bande riveraine naturelle (photo 17). Les signes d'érosion sont déjà visibles.

Photo 16. Secteur humide près de RT-05
