SUIVI BIOLOGIQUE DES REFUGES THERMIQUES DU BASSIN VERSANT DE LA RIVIÈRE OUELLE

Rapport technique

Avril 2018

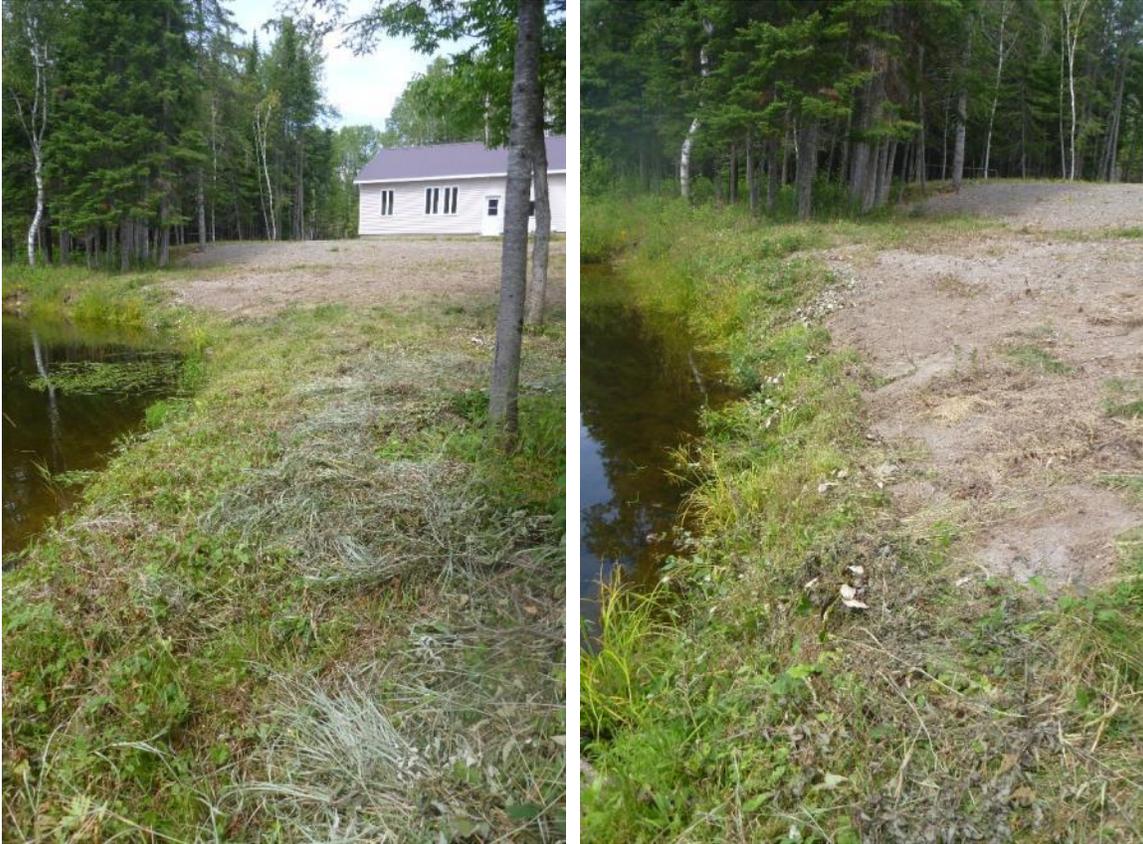
Ce refuge thermique se trouve sur la rive gauche de la rivière. Dans l'affluent, il y avait présence de vestige de barrage de castor et on retrouvait un secteur humide (image 5 et photo 16). Bien qu'il n'y ait pas d'impact sur le refuge étudié; sur la rive droite, un peu en aval du refuge, il y a une érablière et le propriétaire a complètement coupé la bande riveraine naturelle (photo 17). Les signes d'érosion sont déjà visibles.

Photo 17. Coupe de la végétation ligneuse riveraine.

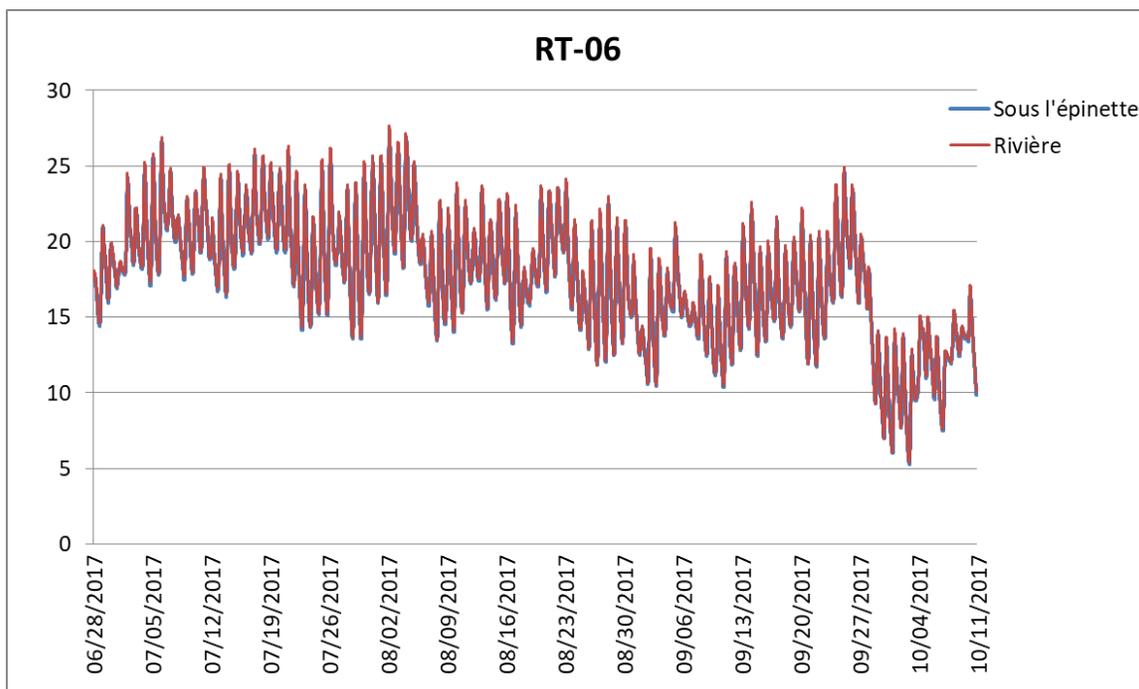
Figure 11. Température de l'eau enregistrée au site RT-06.

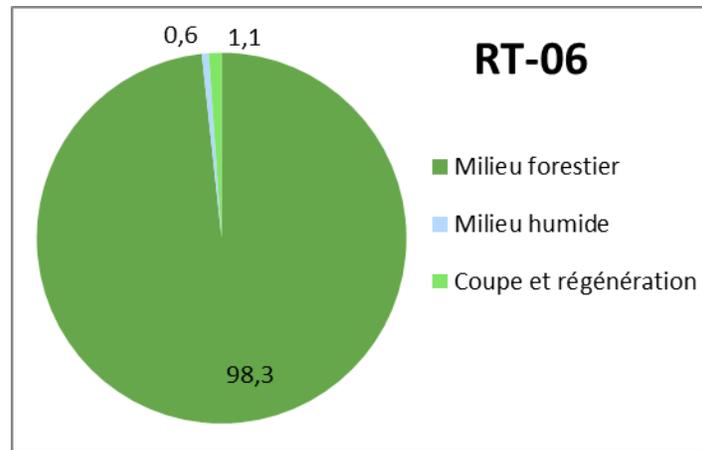
Le micro-bassin versant du RT-06 a une superficie de 0,5 km². Il n'y a pas de présence d'activité anthropique intense; les coupes forestières représentent 1,1 % du micro-bassin versant, les milieux humides 0,6 % et c'est le milieu forestier qui domine l'occupation de ce micro-bassin versant avec 98,3 % (figure 12 et image 6).

Figure 12. Utilisation du sol du micro-bassin versant du RT-06.

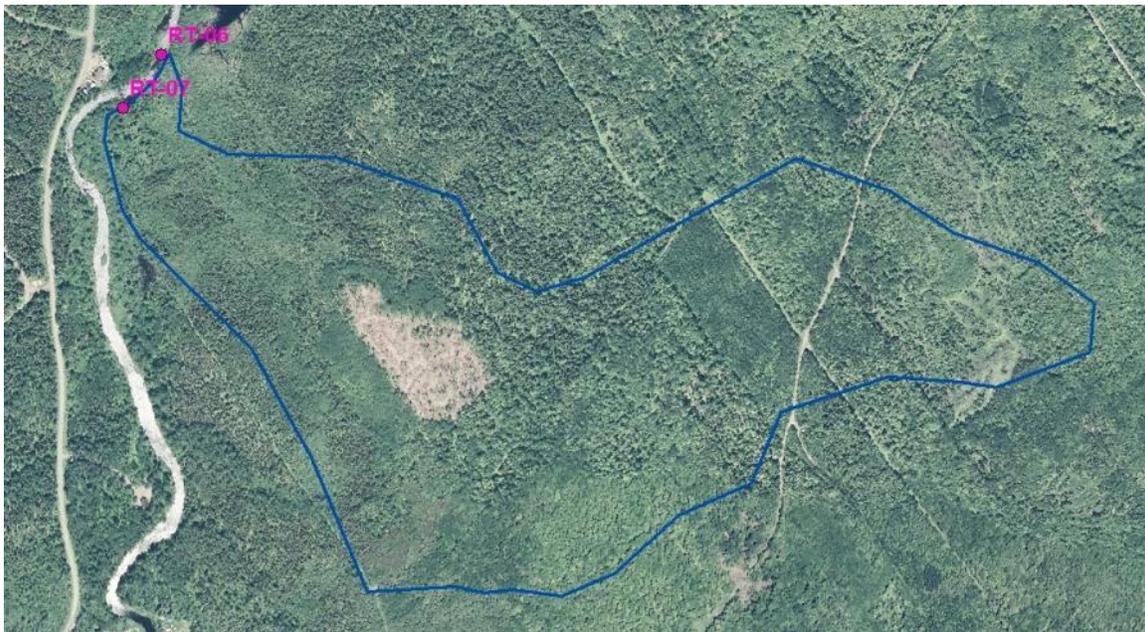
Image 6. Photo aérienne du territoire environnant le site RT-06.

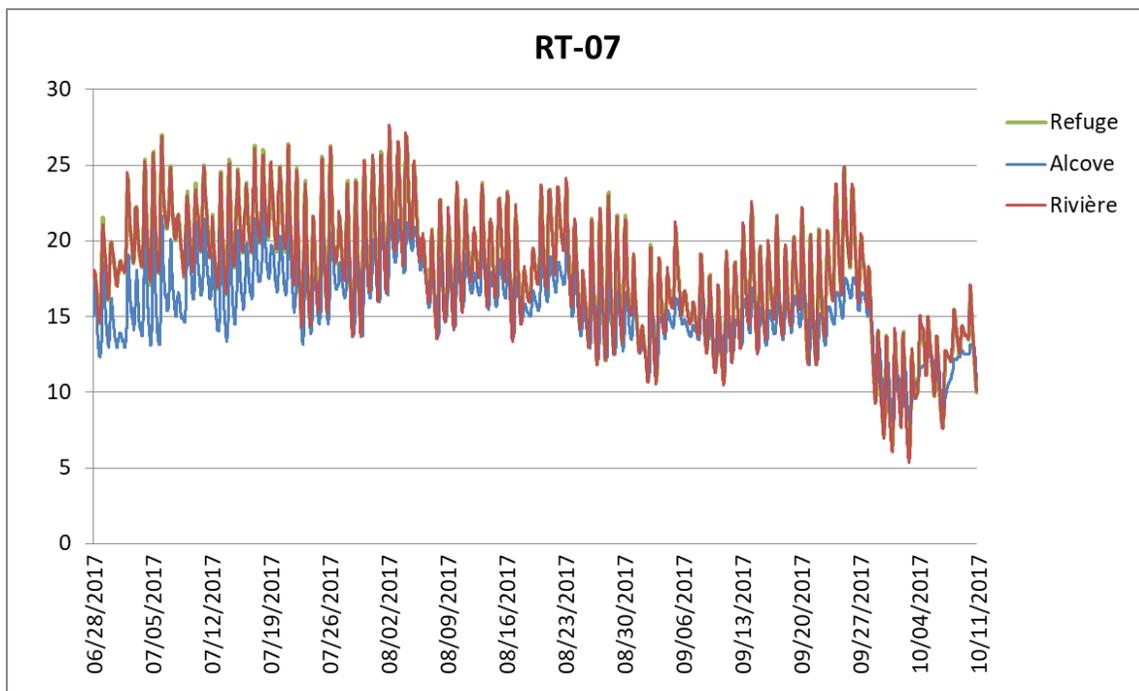
Figure 13. Température de l'eau enregistrée au site RT-07.

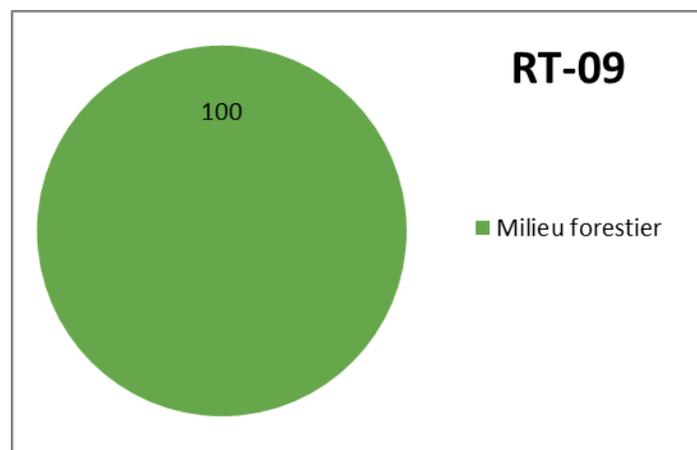
Le micro-bassin versant du RT-09 a une superficie de 1,1 km². Il n'y a pas de présence d'activité anthropique; le milieu forestier occupe le territoire de ce micro-bassin versant à 100 % (figure 14 et image 8).

Figure 14. Utilisation du sol du micro-bassin versant du RT-09.

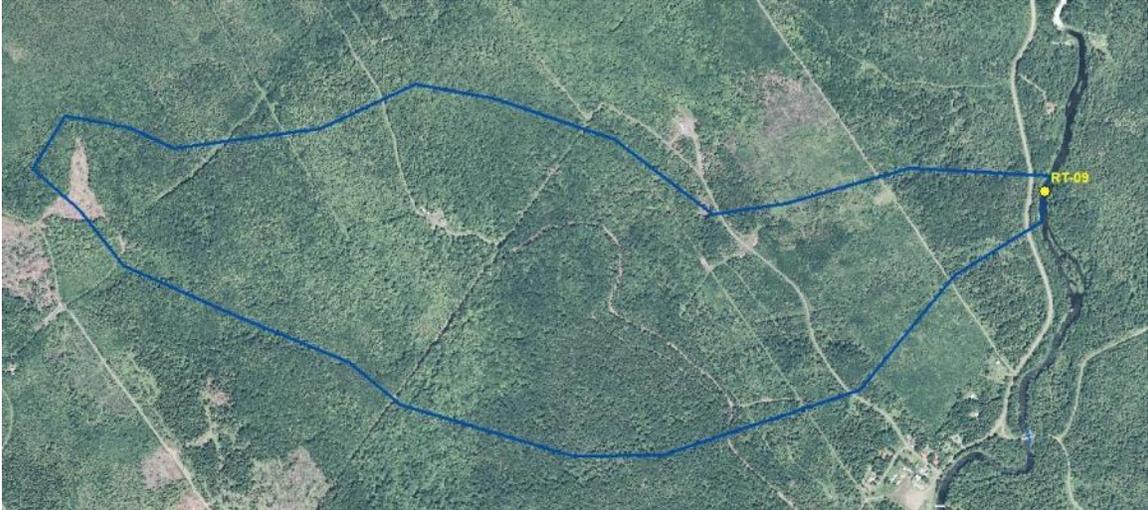
Image 8. Photo aérienne du territoire environnant le site RT-09.

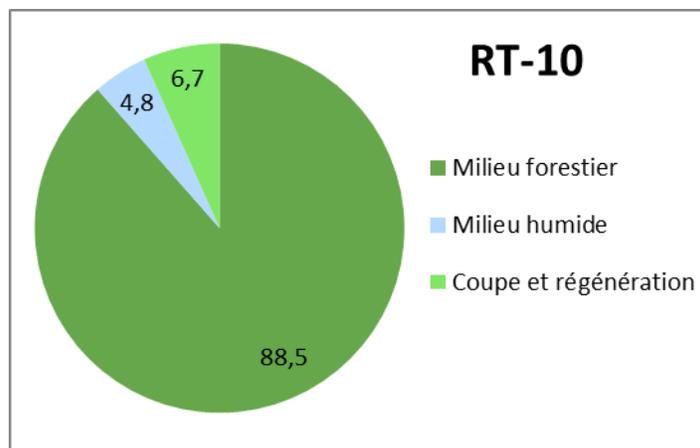
Il n'y a pas de présence d'activité anthropique intense outre les coupes forestières qui représentent 6,7 % du micro-bassin versant (figure 15). C'est le milieu forestier qui domine l'occupation de ce micro-bassin versant avec 88,5 % et les milieux humides avec 4,8 %. Ce refuge thermique se trouve sur la rive gauche de la rivière, en amont de la jonction avec la rivière Sainte-Anne (image 9).

Figure 15. Utilisation du sol du micro-bassin versant du RT-10.

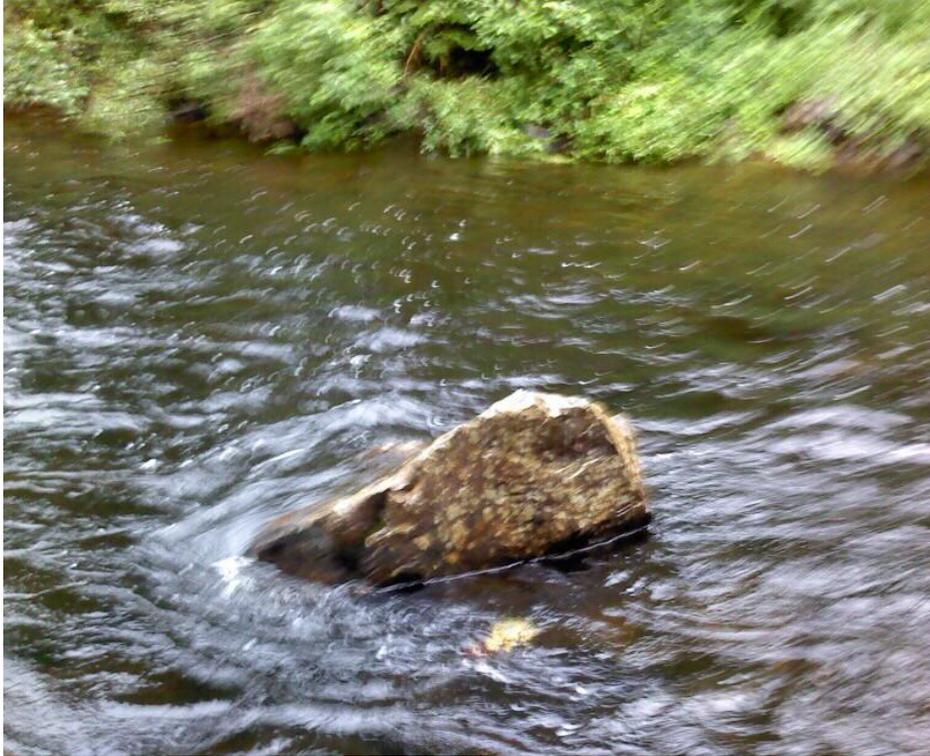
Figure 1 : Vue du thermographe installé du côté aval d'un bloc rocheux (« boulder »). Le thermographe est ainsi à la fois dans la zone de courant et protégé par le bloc. L'écoulement se fait de la gauche vers la droite sur l'image.

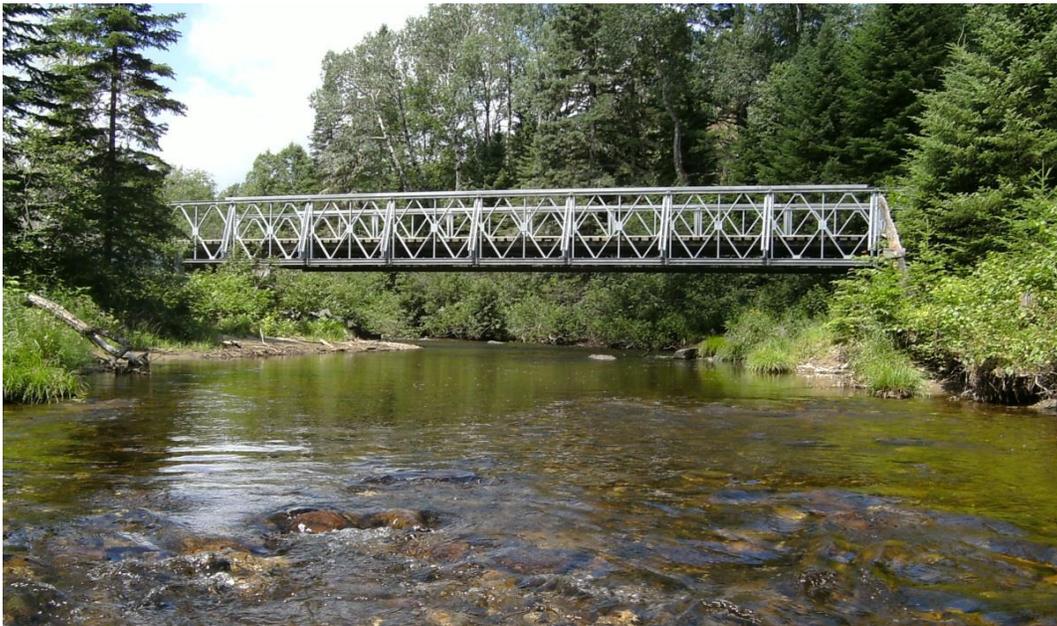
Figure 2 : Position du site d'installation par rapport à un repère (ici le site est en aval du pont). Cette information devrait être notée dans un cahier de terrain.

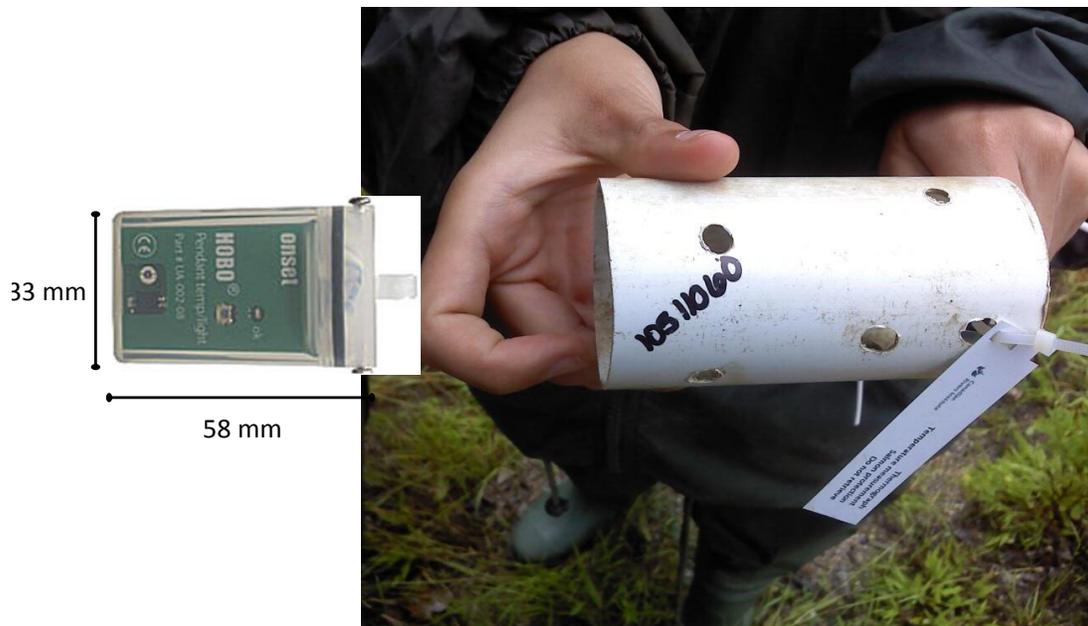
Figure 3 : Vue du thermographe et du tube de PVC perforé. Le numéro du thermographe est écrit sur le tube. Le thermographe est attaché au tube à l'aide d'un petit « tie-wrap ». Les trous dans le tube permettent la circulation de l'eau autour du thermographe et d'éviter la surchauffe dans le tube. La couleur blanche du tube permet de limiter l'absorption des rayons solaires.

- 2.1 Placer le thermographe dans un tube de PVC blanc perforé (figure 3). Le tube protégera le thermographe tandis que les trous favoriseront la circulation de l'eau autour du thermographe. La couleur blanche du tube limite le réchauffement pouvant être causé par la radiation solaire. Utiliser un petit collier serre-câble (« tie-wrap ») pour attacher le thermographe au tube de PVC.

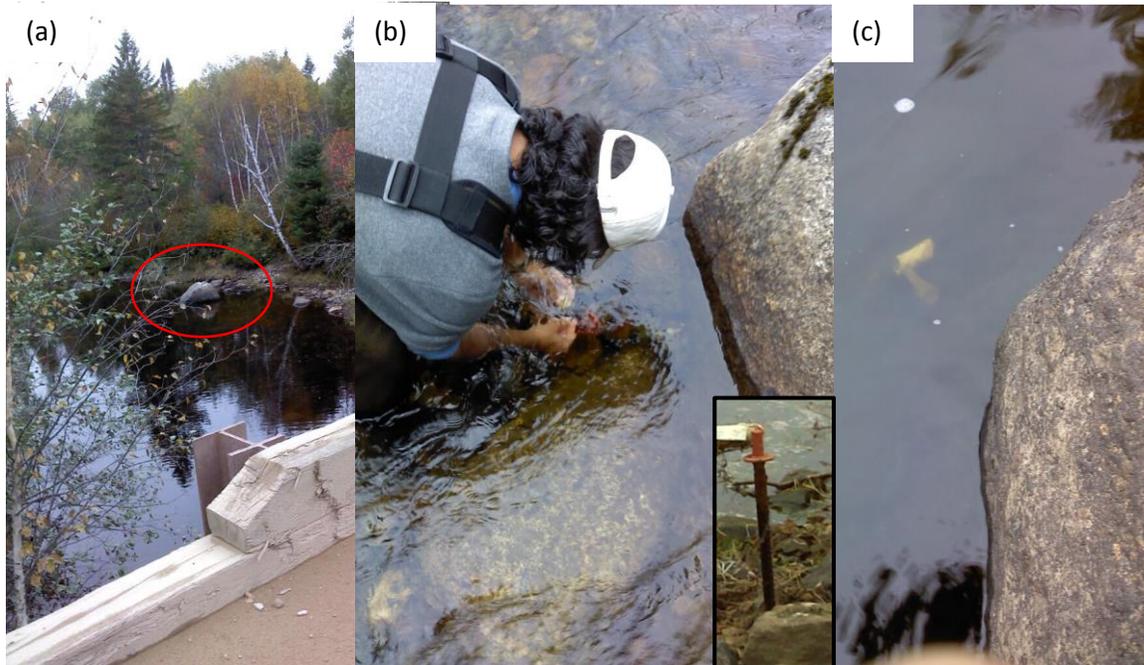
Figure 4 : (a) Vue d'un bloc rocheux sur le lit de la rivière et en aval duquel le thermographe sera installé; (b) vue de la tige d'acier avec œillet et du processus d'attache du thermographe une fois la tige enfoncée; (c) vue finale de l'installation.

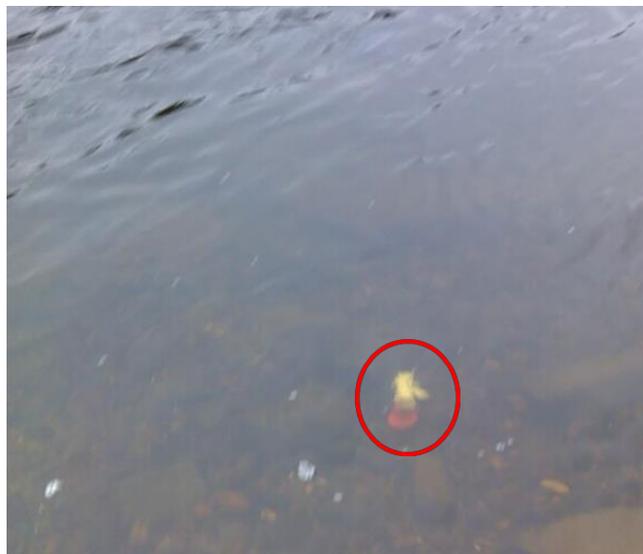
Figure 5 : Vue rapprochée du thermographe attaché à l'œillet de la tige d'acier enfoncée dans le lit de la rivière.

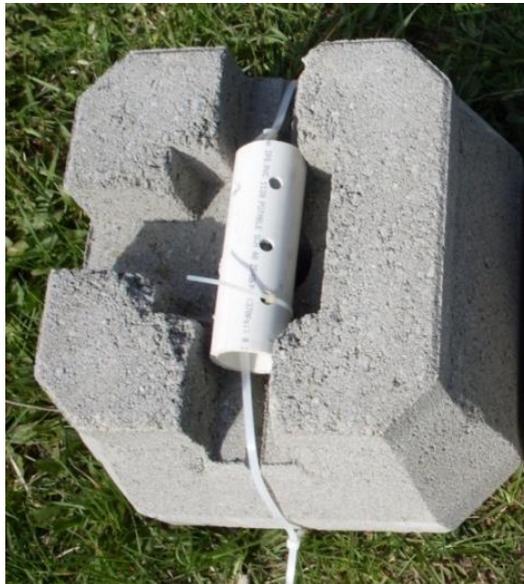
Figure 6 : Exemple d'un montage d'installation sur bloc de béton (Source : Audrey Maheu, INRS-ETE).

- 4.1 Nécessite un bloc de béton (de forme pyramidale, tel que les « deck block » ou « foot shed » - voir figure 6).
- 4.2 Attacher solidement le tube de PVC contenant le thermographe au bloc de béton en utilisant une corde résistante (ex : corde marine) ou un fil électrique gainé (voir point 3.4 ci-haut).
- 4.3 Installer du ruban fluorescent pour faciliter le repérage du site et de l'instrument lors de la récupération.
- 4.4 Recouvrir partiellement le bloc avec les sédiments du lit afin qu'il ne soit pas trop visible. Éviter cependant de recouvrir le thermographe de sédiment.

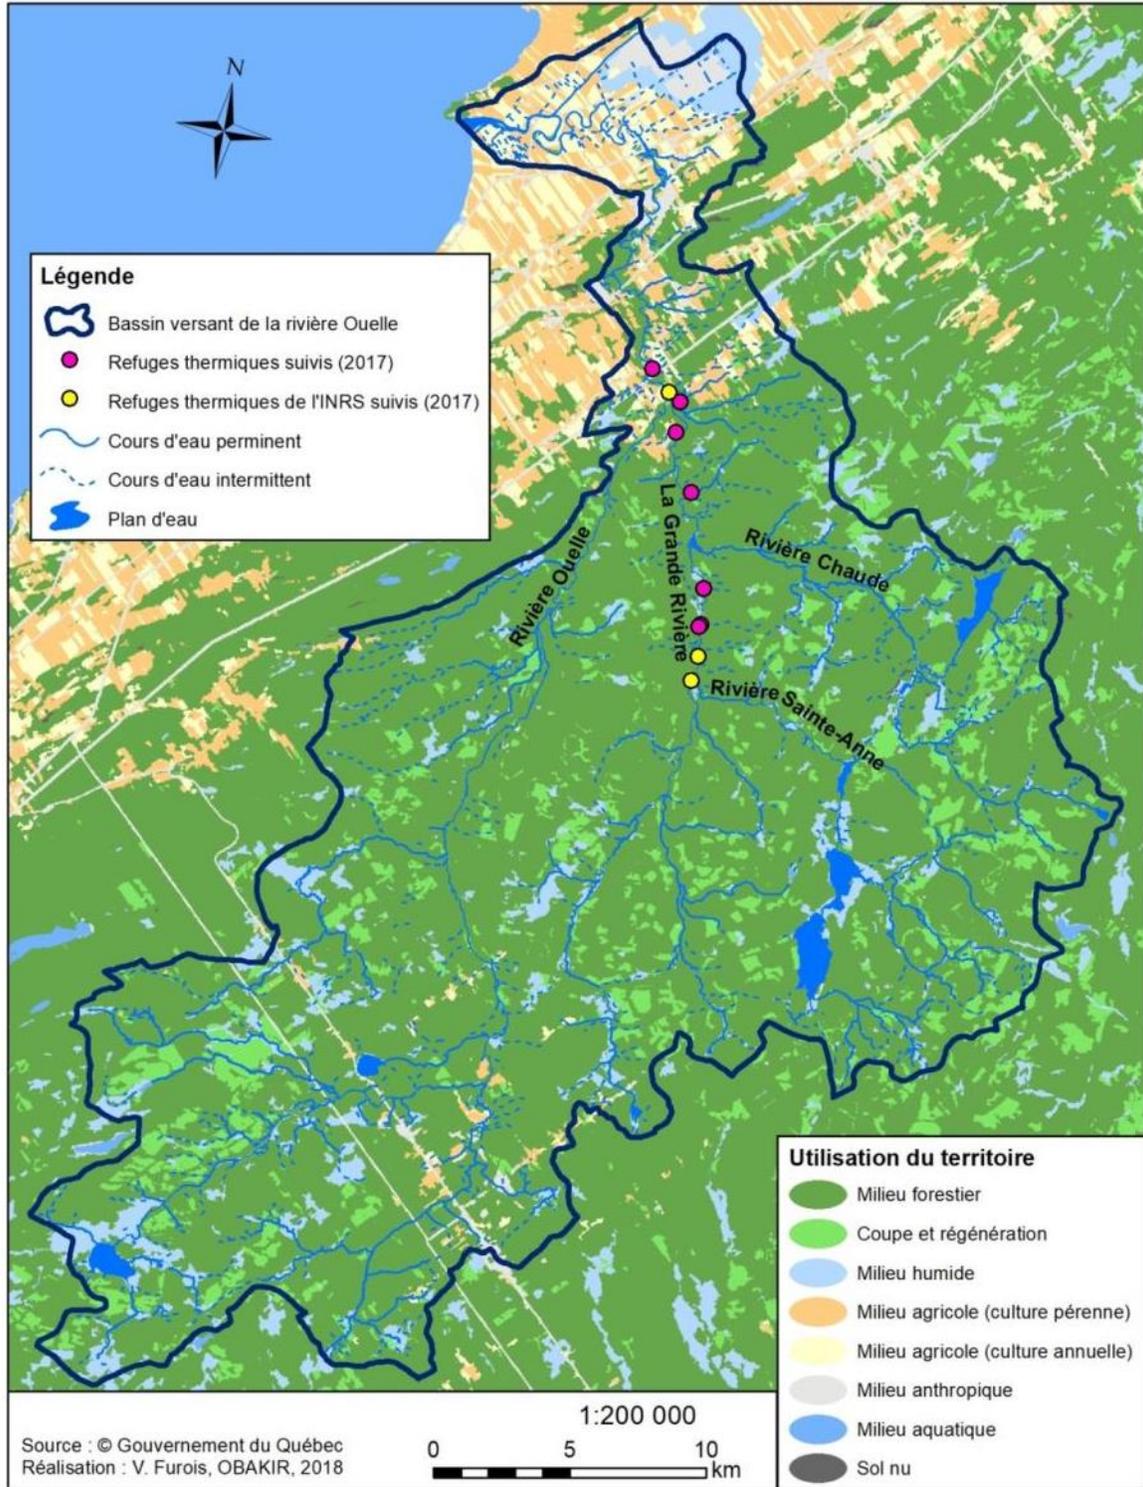
Carte 2. Utilisation du sol du bassin versant de la rivière Ouelle.
