Rapport de caractérisation

État de la voirie forestière sur le territoire public d'OBAKIR

Réalisé par
l'Organisme de bassins versants de
Kamouraska, L'Islet et Rivière-du-Loup

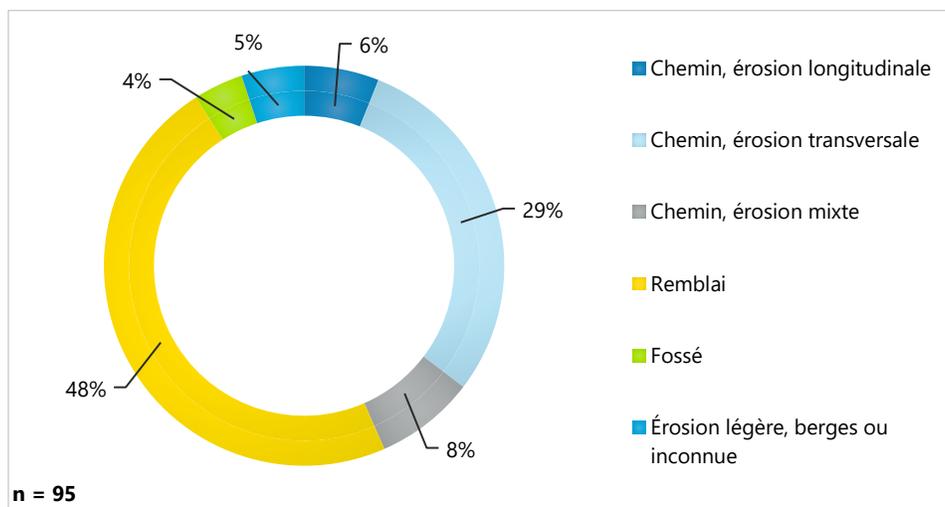
Figure 6. Principales sources des apports sédimentaires identifiées

L'apport en sédiments aux cours d'eau est une problématique fréquemment observée sur le terrain. Près de 95 traverses (46 %) présentent une problématique d'érosion ou de sédimentation, la provenance des sédiments serait d'origine anthropique à 95 % (figure 6). L'érosion de la surface des chemins (longitudinale, transversale ou mixte) est une des causes principales des apports en sédiments vers le cours d'eau (43 %). L'érosion transversale du chemin en est la cause principale. Elle peut se produire en l'absence de tuyau de drainage sous la surface de roulement des chemins. Ainsi, elle peut être symptomatique d'un entretien inadéquat du chemin ou d'une mauvaise implantation initiale (figure 7). De plus, on remarque l'absence de fossé de drainage en bordure de la route pour 91 % de ces traverses. Cependant, la principale source d'apport en sédiments est attribuable aux remblais des chemins (48 %). Cela survient lorsque l'eau de ruissellement de la surface de roulement s'écoule directement sur le talus du remblai du chemin (figure 7). La présence de digues (bourrelets) permettrait d'empêcher le ruissellement de rejoindre le cours d'eau.

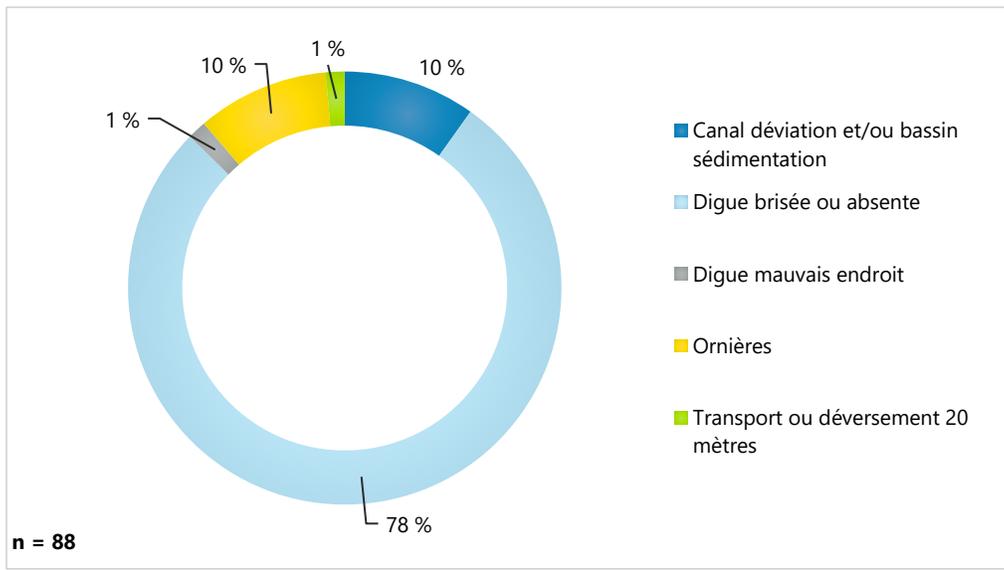
Figure 8. Figures de cas témoignant d'un entretien déficient des chemins forestiers

L'entretien des chemins forestiers représente également un enjeu important. La caractérisation terrain a estimé un entretien déficient du tronçon de chemin pour 88 traverses (43 %), dont 9 dans l'aire d'occurrence de l'omble de fontaine. Plusieurs figures de cas ont été identifiées pour caractériser la déficience de l'entretien (figures 8 et 9). La principale problématique observée est la destruction ou l'absence de la digue au niveau de la traverse (78 %). L'intégrité des digues peut avoir été impactée progressivement en fonction des entretiens ou non aménagée lors de l'aménagement des chemins. L'absence de digue au niveau de la traverse permet aux eaux de ruissellement de la surface du chemin de s'écouler directement vers le cours d'eau. Ce faisant, la traverse peut favoriser la sédimentation dans le cours d'eau et potentiellement nuire à l'habitat de certaines espèces aquatiques.

L'absence ou le caractère vétuste des canaux de déviation (10 %) ainsi que la présence d'ornières (10 %) ont été fréquemment observés. Ces derniers traduisent un manque d'entretien de la surface de roulement des chemins diminuant la durabilité du réseau routier. Ils permettent une certaine canalisation de l'écoulement sur la surface de roulement, favorisant l'érosion de celle-ci.

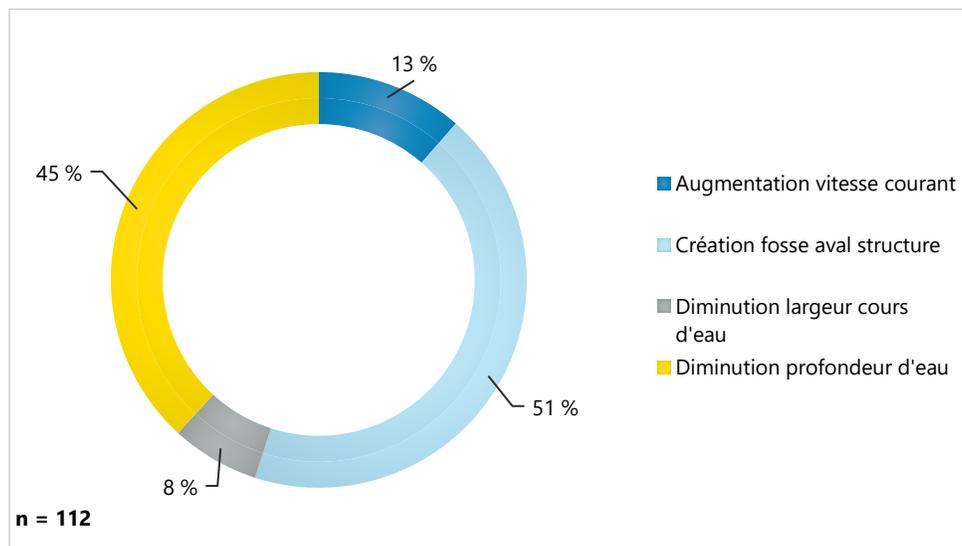
Figure 10. Modifications aux cours fréquemment observées

L'installation des traverses, notamment des ponceaux, peut entraîner des modifications sur la géométrie du chenal du cours d'eau et sur son profil de vitesse. Sur l'ensemble des traverses caractérisées, 112 (54 %) semblent avoir causé une modification au cours d'eau où 98 % de ces traverses sont des ponceaux (figure 10). Ces modifications représentent une entrave à la libre circulation des espèces aquatiques. L'augmentation des vitesses d'écoulement est un paramètre influençant fortement la libre circulation du poisson (Fitch, 1995). Celle-ci a été remarquée sur 15 traverses de cours d'eau (13 %), dont 2 dans l'aire de répartition de l'omble de fontaine. L'installation de ponceaux sous-dimensionnés peut engendrer ce genre de modification (figure 11). Les modifications aux cours d'eau plus fréquemment observées sont la création d'une fosse en aval de la structure (51 %) et la diminution de la profondeur de l'eau dans le conduit (45 %) (figure 11). Pour les traverses où l'on observe la création d'une fosse, 44 % de celles-ci présentaient aussi une chute et/ou une cascade à l'exutoire du ponceau. La profondeur de la fosse à l'aval est un facteur pouvant diminuer la probabilité de passage du poisson (Goerig et coll., 2016). Dans 8 % des cas, la traverse contribue à diminuer la largeur du cours d'eau de 20 % ou plus. La diminution de la largeur du cours d'eau a pour effet de restreindre l'aire d'écoulement et contribue ainsi à l'augmentation des vitesses d'écoulement, particulièrement à l'intérieur des ponceaux.
